PROGRAMA ESTRATÉGICO DE TEMPORADA
DE LLUVIAS, EL MARQUÉS, QRO.
2020

PROGRAMA ESPECIFICO DE TEMPORADA DE LLUVIAS EL MARQUÉS QRO 2020

8.- PUNTOS VULNERABLES EN EL MUNICIPIO, ESTATUS ACTUAL Y ACCIONES A REALIZAR PARA MITIGAR EL RIESGO

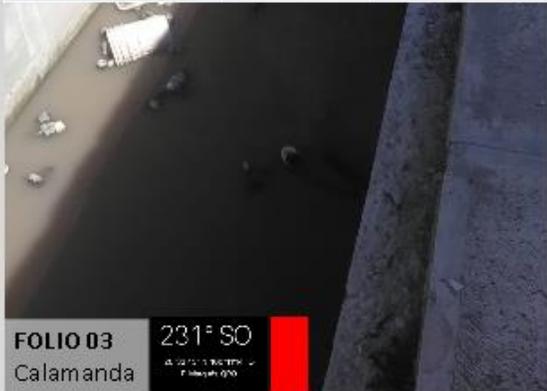
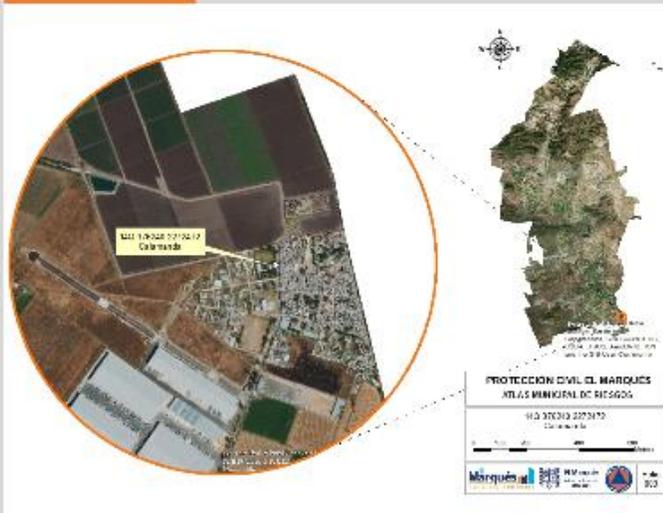
FOLIO 03

Problemática:	Estatus:	Recomendación Protección Civil
Se trata de un dren que pasa por la parte frontal de la escuela primaria Manuel Ávila Camacho, Calamanda. Mismo que se desborda con lluvias, provocando inundaciones en calle, escuela y domicilios aledaños.	Se han hecho trabajos de limpieza, sin embargo presenta basuras y no cuenta con desagüe.	Limpieza del dren, existe una zona donde se reduce el flujo del agua por la presencia de alcantarilla con tubos. Paralelo a la calle Diez, se encuentra azoada en su totalidad.

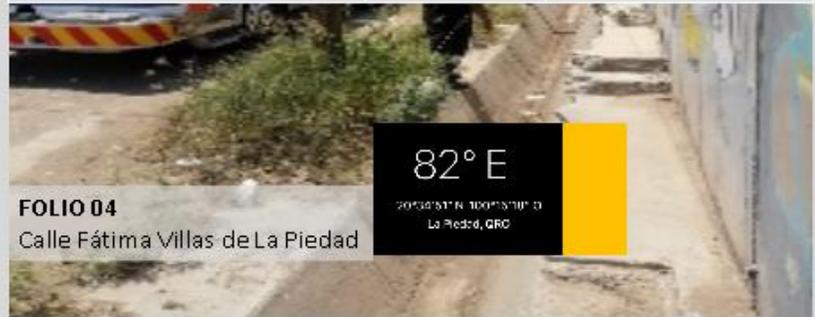
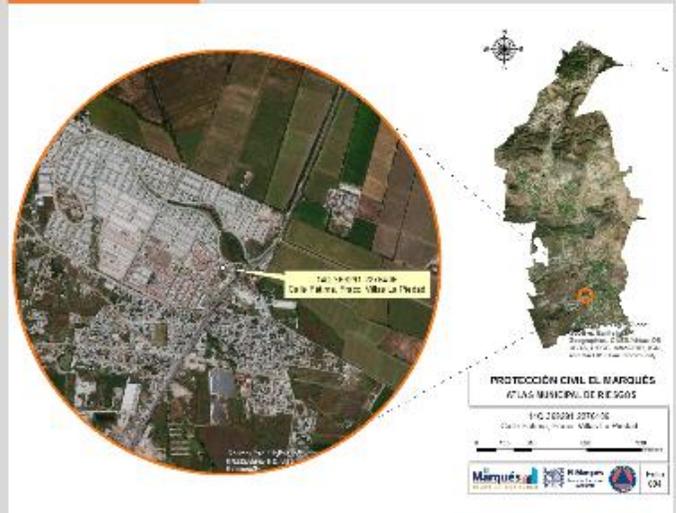
FOLIO 04

Problemática:	Estatus:	Recomendación Protección Civil
Sobre calle Rosario, esquina con Fátima, pasa un dren pluvial, el cual no se da abasto en temporada de lluvias, generando desbordamiento y retorno de agua en coladeras, afectando viviendas aledañas.	Se observa limpieza dren pluvial que se dirige por calle El Rosario hacia dren pluvial que se dirige sobre Carr. Estatal 200 aguas abajo.	Se requiere monitoreo de funcionalidad del dren en la zona.

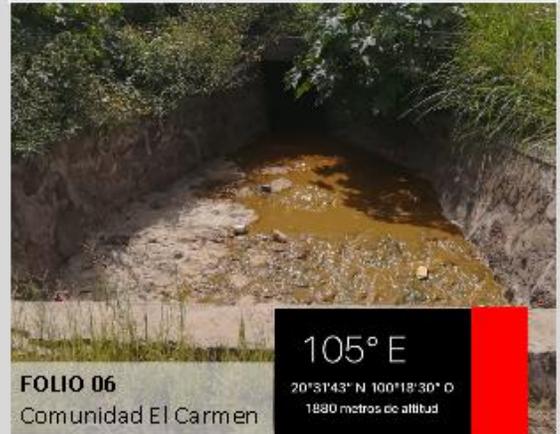
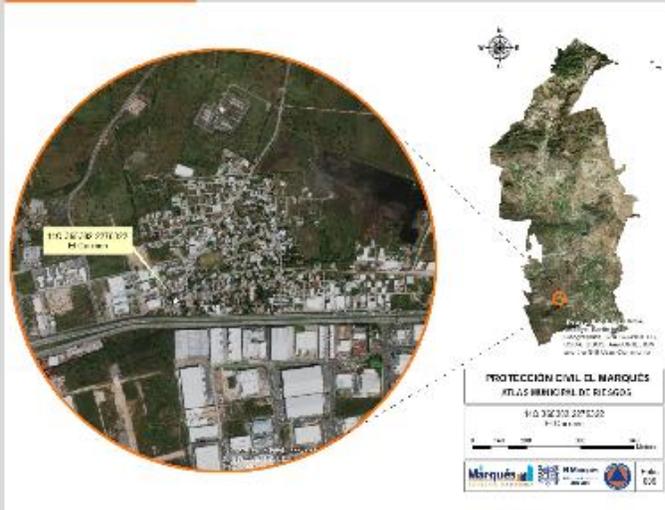
FOLIO 06
Comunidad El Carmen

Problemática:	Estatus:	Recomendación Protección Civil
Dren pluvial insuficiente y escurrimientos del Parque Industrial Bernardo Quintana / Ingreso de agua a viviendas aledañas	Se observa maleza sobre canal pluvial, en algunos puntos se observa trabajos de desmalezado faltando algunos puntos pegados a la carretera 57.	Se requiere realizar desmalezado en canal pluvial.

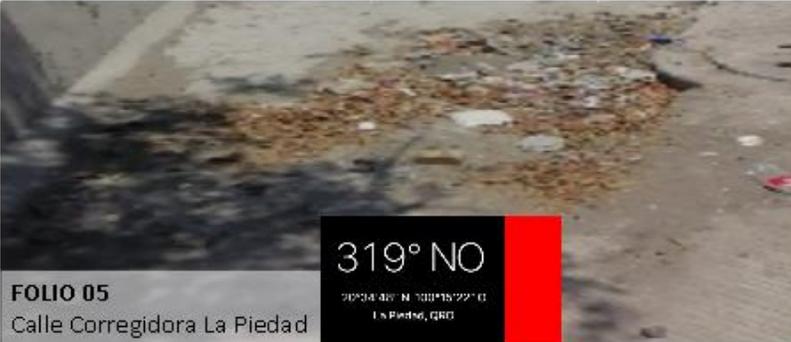
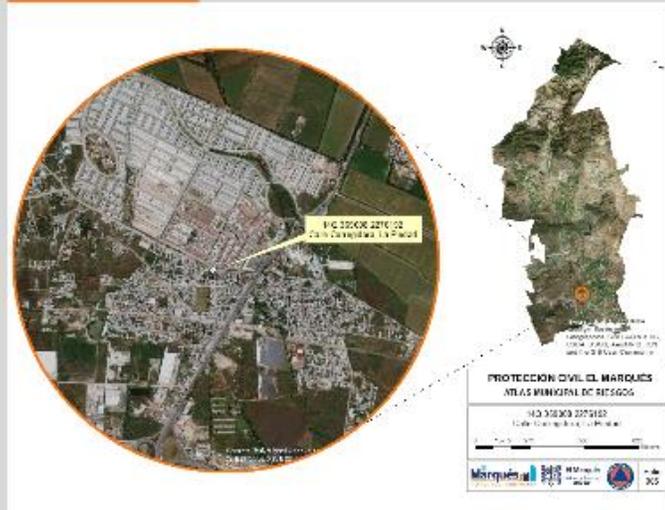
FOLIO 05
Calle Corregidora La Piedra

Problemática:	Estatus:	Recomendación Protección Civil
En el cruce de la carretera 210 y calle Corregidora, el escurrimiento de agua genera acumulados y el dren no se da abasto, generando un tirante de 60 a 70 cm, ya que se encuentra a desnivel.	Se han realizado trabajos de mejoramiento en Carr. Estatal 210, así como encausamiento del escurrimiento por dren pluvial.	Evaluación de funcionalidad de obra. Considerar la colocación de un cárcamo.

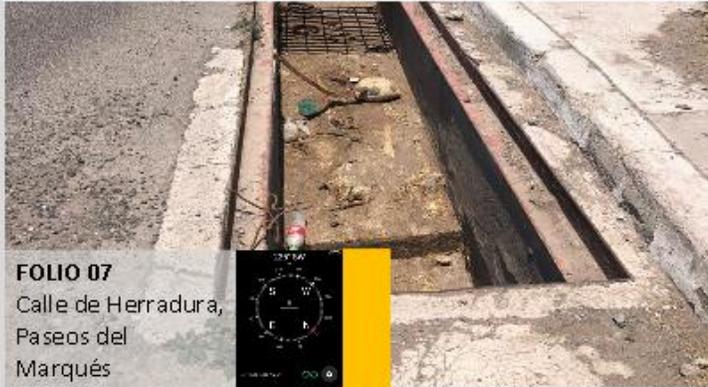
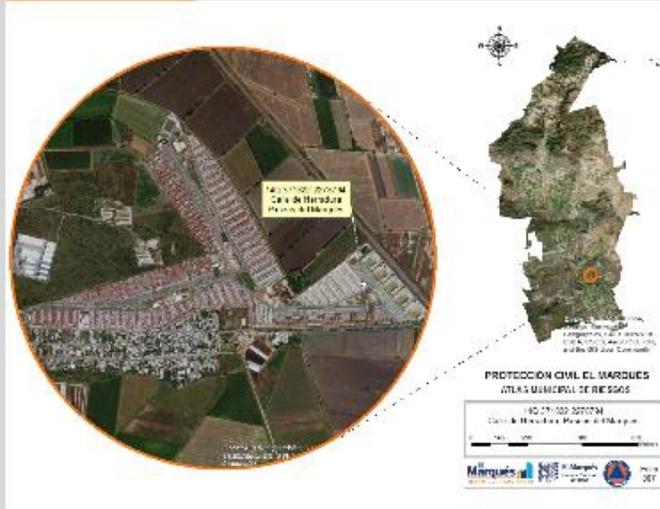
FOLIO 07
Calle de Herradura,
Paseos del
Marqués

Problemática:	Estatus:	Recomendación Protección Civil
Se trata de alcantarilla que se encuentra al exterior de la planta tratadora, la cuál se encuentra en la unión de dos calles y la glorieta (circuito Herraduras) a desnivel generando un efecto en cono que al captar el agua proveniente de dichas vialidades se vuelve insuficiente para drenar.	Se observa torrencera sin algunas de sus coladeras, se encuentra azolvado y con basura, podría generar un tapón en el sistema pluvial y por consecuencia encharcamientos en el lugar	Desazolve, limpieza y reparación de alcantarillas dañadas. Revisión del sistema sanitario por retorno de aguas negras.

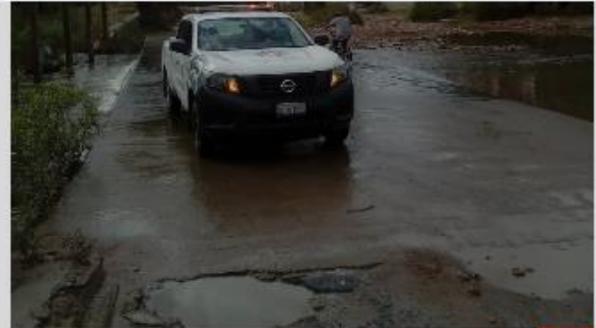
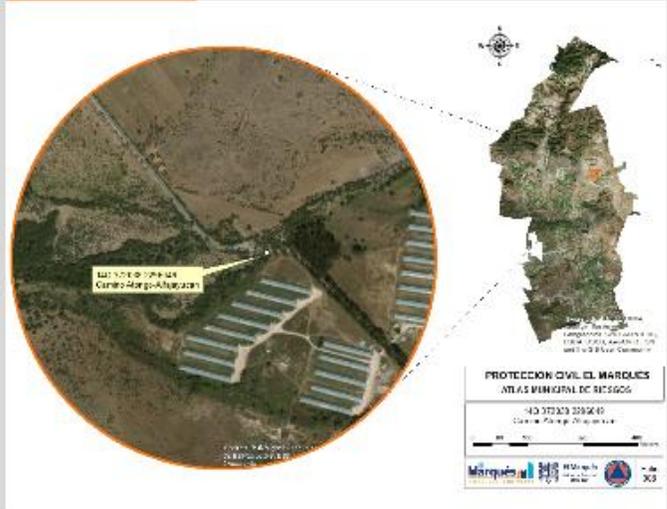
FOLIO 08
Paso a desnivel
Camino Algajayucan - Atongo

Problemática:	Estatus:	Recomendación Protección Civil
Paso vehicular coincide con el paso de canal descendiente de presa Pirules, generando tirante de hasta 1 m en precipitación, no permitiendo el paso de vehículos y exponiendo a quienes lo intentan.	Tirante constante de 20 cm aprox. Presencia de bache considerable en el centro de la cinta asfáltica.	Realización de puente que permita el paso vehicular o en su defecto, cierre de vialidad en ambos puntos.

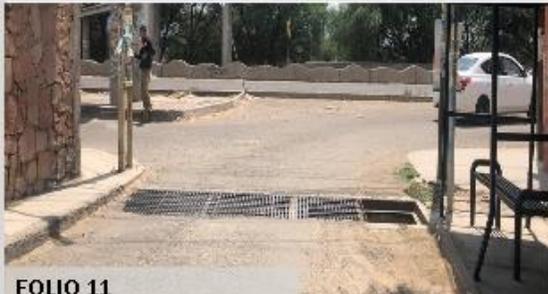
FOLIO 11
Carretera 500 frente a Coyotillos y Agua Azul (a la altura del puente peatonal)

Problemática:	Estatus:	Recomendación Protección Civil
Se trata de alcantarilla en entrada a la comunidad de Agua Azul, calle Fresnos, la cual en época de lluvias es insuficiente para la salida del agua. Provocando inundaciones en las viviendas cercanas. Tirantes de hasta 50 cm.	Se observa torrentera azolvada, le falta una rejilla.	Se requiere desazolve y reparación de rejillas.

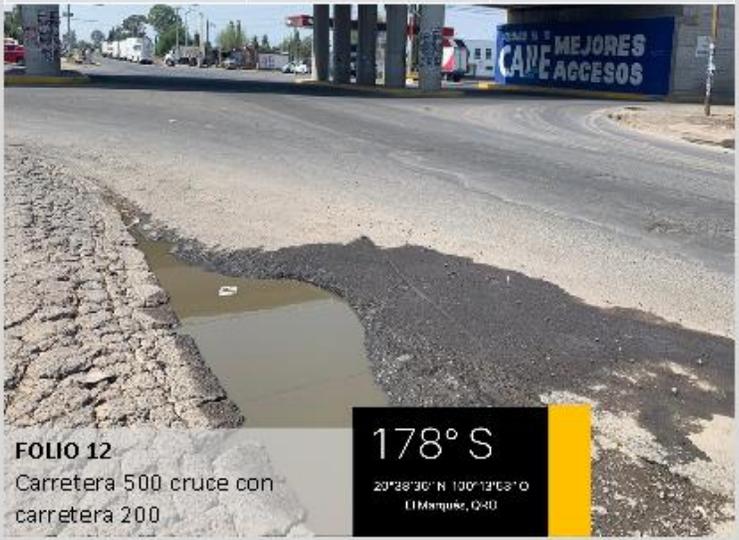
FOLIO 12
Carretera 500 cruce con carretera 200

Problemática:	Estatus:	Recomendación Protección Civil
Formación constante de encharcamiento debido al desnivel, entre la cinta asfáltica (Carr. 200 y 500), frente al Oxxo.	Sin modificaciones a la infraestructura pluvial, se continúan con encharcamientos en la zona	Colocación de torrenteras pluviales eficientes así como desazolve de la tubería de desagüe.

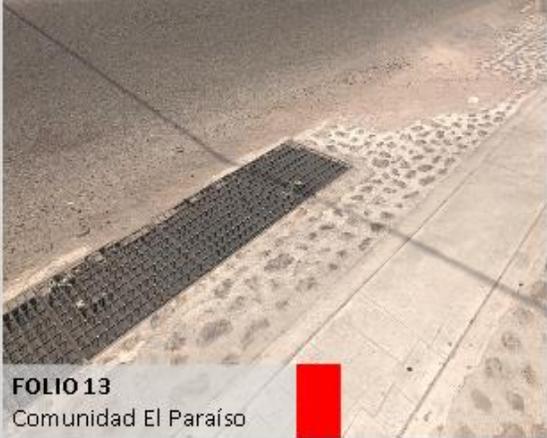
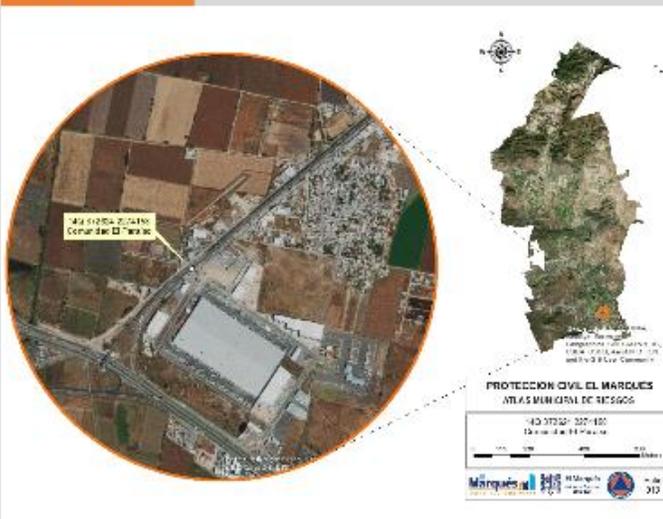
FOLIO 13

Problemática:	Estatus:	Recomendación Protección Civil
Se trata de alcantarillado que durante lluvias intensas, no alcanza a drenar, provocando inundaciones.	Sin novedades, azolve considerable.	Limpieza de la alcantarilla actual. Ampliar la obra a mayor cantidad de alcantarillas.

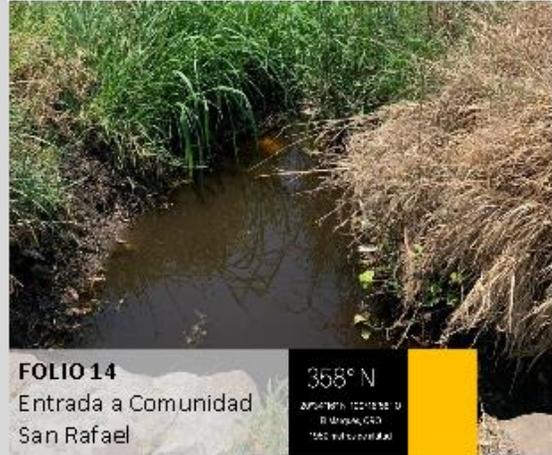
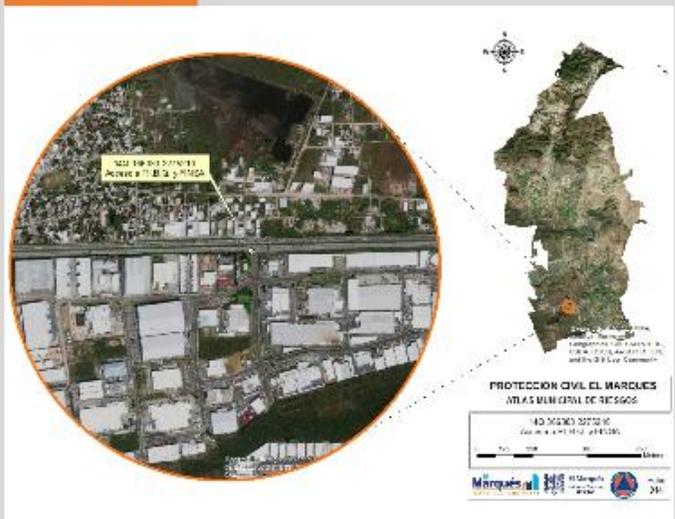
FOLIO 14

Problemática:	Estatus:	Recomendación Protección Civil
Entrada a la comunidad de San Rafael, se general encharcamientos lo cual genera afectación en vialidad.	El dren pluvial se encuentra azolvado y con maleza, lo cual provoca que el agua se acumule e inunde la vialidad principal de la comunidad	Se deben realizar trabajos de desazolve y desmalezado en dren pluvial

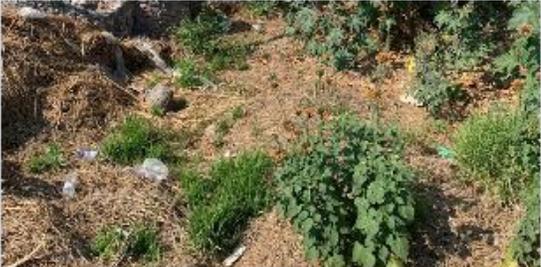
<p>FOLIO 17 Entrada a la comunidad de El Rosario</p>	<p>306° NO 20°31'39" N 100°19'35" O 2090 metros de altitud</p>

Problemática:	Estatus:	Recomendación Protección Civil	Problemática:	Estatus:	Recomendación Protección Civil
Sección del arroyo / río estrecha. Se valora calle San Juan esquina Santa María. Azolve de río. Cauce de río natural, se observan viviendas a la orilla del cause del río. Durante lluvias se cierra vialidad.	Se observa dren pluvial azolvado y con maleza.	Se requiere desazolve y desmalezado del dren.	Dren insuficiente / Ingreso de agua a las viviendas paralelas al dren, así como cierre de circulación.	Se observan trabajos de mejoramiento en vialidad, así como la colocación de torrentera suficiente para el desalojo de agua, en acercamiento con vecinos de la zona mencionan que la problemática de ingreso de agua a sus domicilios y a no se ha presentado a partir de la ejecución de estas obras	Se requiere monitoreo para medir eficiencia de los trabajos realizados.

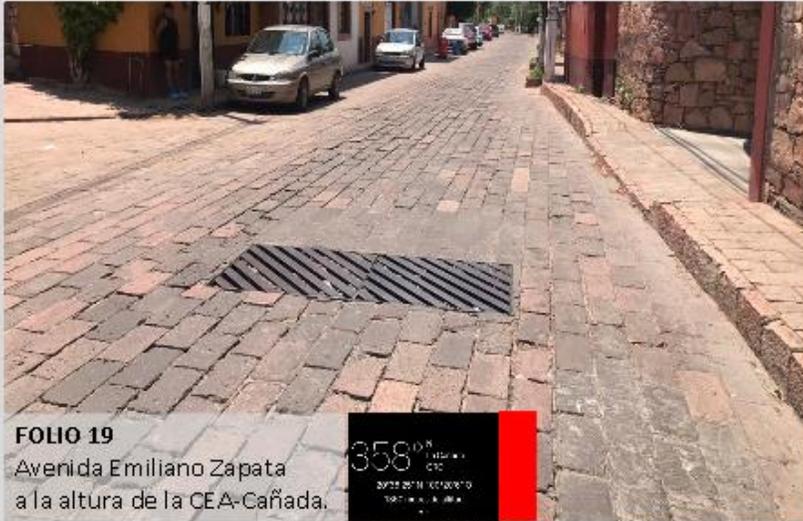
FOLIO 19
Avenida Emiliano Zapata a la altura de la CEA-Cañada.

Problemática	Estatus:	Recomendación Protección Civil
Una sola reja existente que capta escurrimientos provenientes del Cerro del Bautisterio. Lo cual la convierte en insuficiente.	Se observa alcantarilla pluvial obstruida por material de arrastre, así como Dren ubicado unos metros aguas arriba en callejón.	Se requiere desazolve de ambas infraestructuras pluviales.

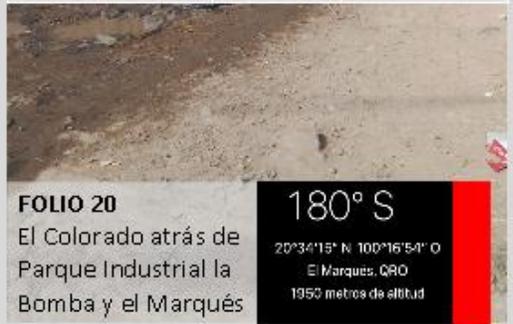
FOLIO 20
El Colorado atrás de Parque Industrial la Bomba y el Marqués

Problemática:	Estatus:	Recomendación Protección Civil
Camino lateral oriente del Parque La Bomba, ingresando por calle Emiliano Zapata, observándose descarga del parque, sección pluvial mínima, y a su vez se observan filtraciones de agua constantes que generan escurrimientos hacia la comunidad.	Sin obras realizadas. Se observan obras "entradas o salida" cerrando el acceso hacia los predios colindantes con el parque industrial	Reparar fuga interna del parque, levantar hombro de canal de descarga, generar infraestructura de conducción de agua o descargas hacia el bordo.

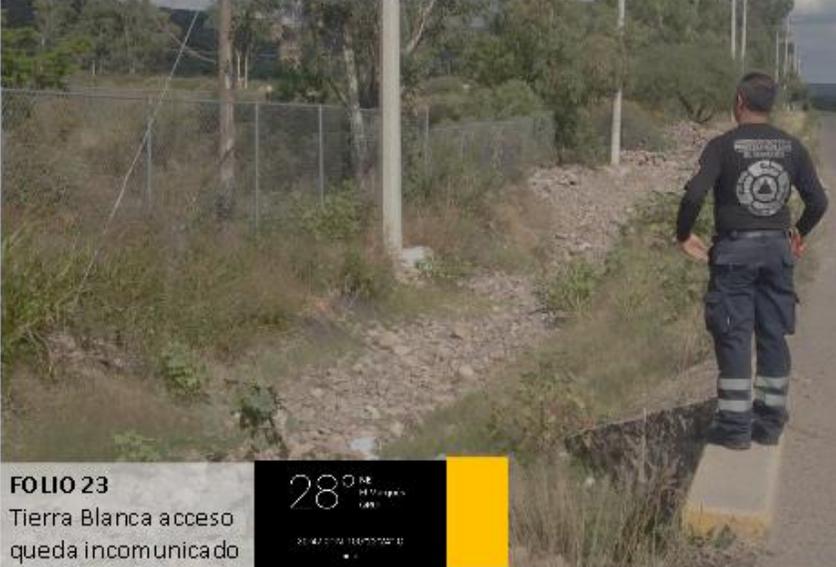
<p>FOLIO 23 Tierra Blanca acceso queda incomunicado</p>

Problemática:	Estatus:	Recomendación Protección Civil	Problemática:	Estatus:	Recomendación Protección Civil
No hay una real estructura del cause, es muy superficial a la carpeta asfáltica.	Muy azolvado con piedra y maleza.	Redireccionar el dren del puente. Levantamiento de hombros en el cause para direccionar el agua	Desbordamiento de dren a la altura del acceso a la localidad de Dolores / Cierre de circulación	No se observan obras de control y prevención.	Desazolver secciones de puente. Desazolver canal paralelo a la carretera. Ampliar sección de puente.

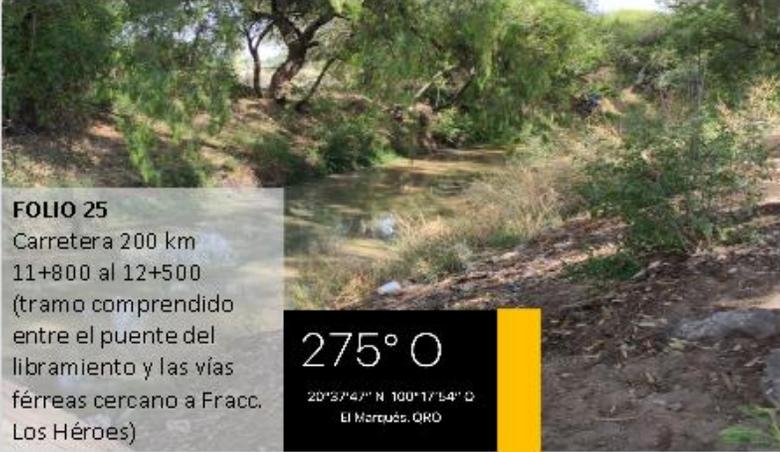
<p>FOLIO 25 Carretera 200 km 11+800 al 12+500 (tramo comprendido entre el puente del libramiento y las vías férreas cercano a Fracc. Los Héroes)</p> <p>275° O 20°57'47" N 100°17'54" O El Marqués, QRO</p>

Problemática:	Estatus:	Recomendación Protección Civil	Problemática:	Estatus:	Recomendación Protección Civil
Intersección de tres puntos en el dren, el cual se encuentra azolvado por maleza y basura, así mismo, poca capacidad para el flujo de corriente, lo que provoca desborde y encharcamientos sobre la cinta asfáltica.	Dren con lodo y mucha maleza.	Desazolve de ambos brazos del dren, ampliación del espacio para el paso del agua en los desnives.	Se encuentra en carretera 200, debajo del puente de las vías férreas, con dirección a Tequisquiapan. En el km 9.8 encontrado hundimiento asfáltico.	Se observa desnivel en vialidad, el cual provoca que se acumule el agua, solo se cuenta con una coladera y una salida de agua hacia el canal pluvial.	Se recomienda colocar mas salidas de agua en diferentes puntos, ya que las que se encuentran no son suficientes.

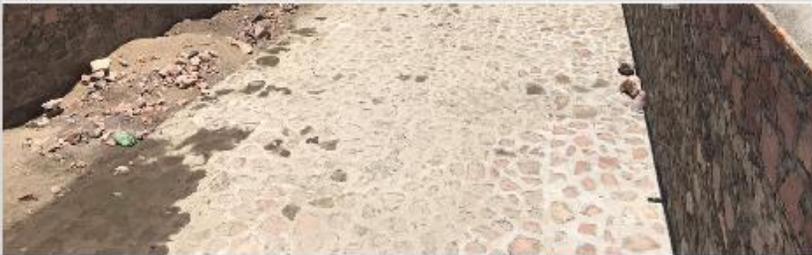
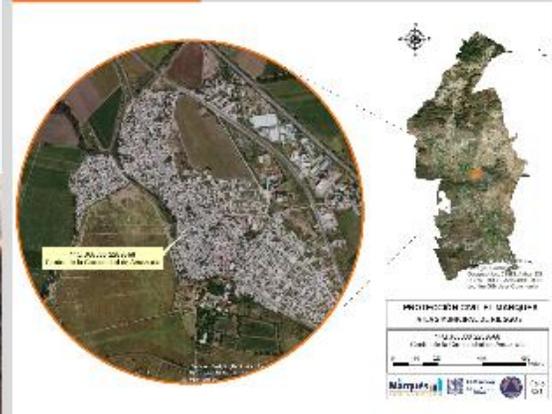
FOLIO 27
Amazcala del tramo comprendido del Centro de salud a la iglesia

Problemática:	Estatus:	Recomendación Protección Civil
El dren cuenta con un cauce de aprox. 15 metros de ancho en su trayecto aguas abajo, al toparse con un puente antiguo (protegido INAH) éste se reduce a 7 metros de ancho, por lo cual genera un efecto "cuello de botella" y represa, además de la gran cantidad de maleza y basura estancada a lo largo del tramo. De igual forma el asentamiento irregular de viviendas aledañas al dren, permite el ingreso de agua a estas mismas.	Se realizaron trabajos de modernización y mejoramiento en dren pluvial que cruza la comunidad.	Se requiere monitoreo para medir eficiencia de los trabajos realizados.

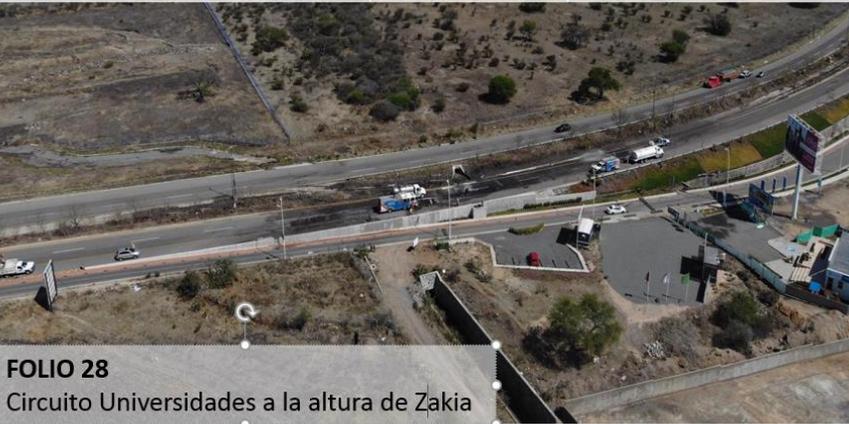
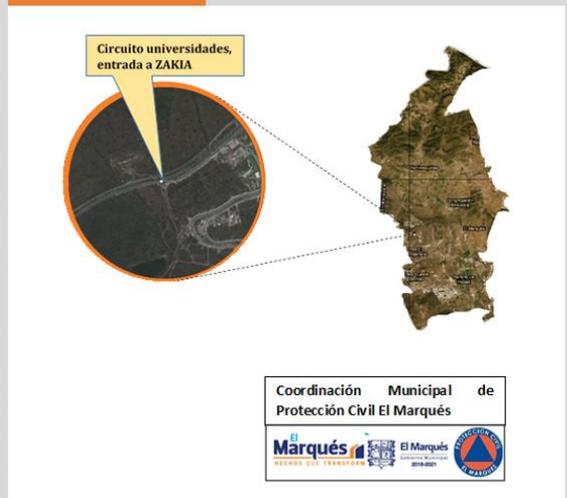
FOLIO 28
Circuito Universidades a la altura de Zakia

Problemática:	Estatus:	Recomendación Protección Civil
El cruce pluvial que se encuentra en Circuito Universidades, a la altura de la entrada a Zakia, hace un quiebre de 45° hacia dren pluvial que se dirige aguas abajo, el cual se llena de material de arrastre y maleza, generando acumulación de agua sobre la carpeta asfáltica, ocasionando accidentes en la zona.	Se realizaron trabajos de limpieza y desazolve	Se requiere monitoreo para evitar accidentes en la zona.

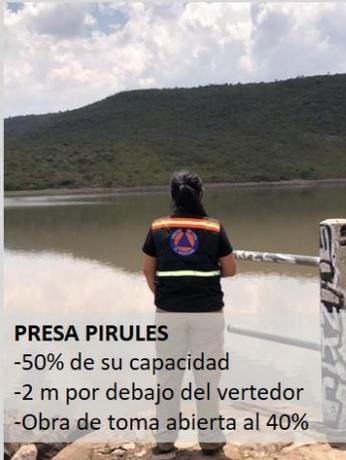
PRESA PIRULES
-50% de su capacidad
-2 m por debajo del vertedor
-Obra de toma abierta al 40%

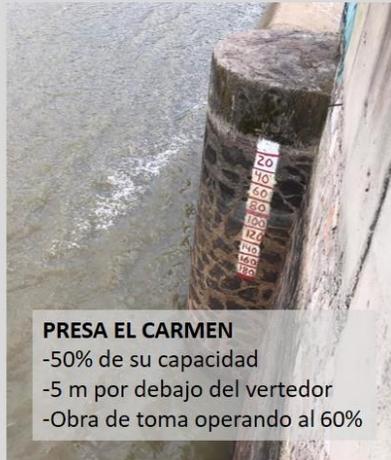
PRESA EL CARMEN
-50% de su capacidad
-5 m por debajo del vertedor
-Obra de toma operando al 60%

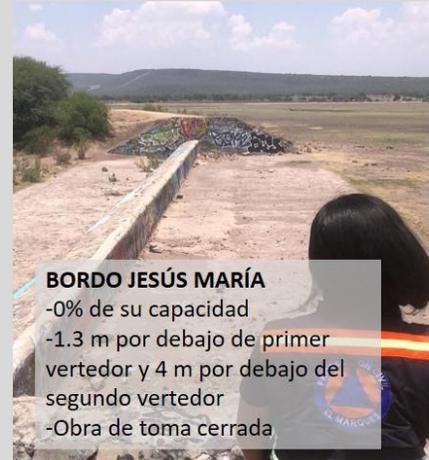
BORDO JESÚS MARÍA
-0% de su capacidad
-1.3 m por debajo de primer vertedor y 4 m por debajo del segundo vertedor
-Obra de toma cerrada
