PROGRAMA ESTRATÉGICO DE TEMPORADA DE LLUVIAS

2021

PROGRAMA ESTRATÉGICO DE TEMPORADA DE LLUVIAS EL MARQUÉS, QRO. 2021

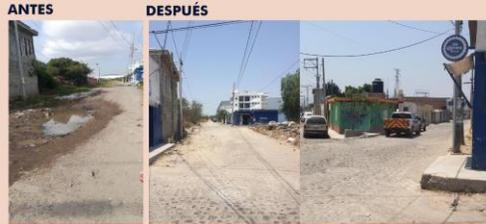
FOLIO 07

CALLE EMILIANO ZAPATA ATRÁS DEL PARQUE LA BOMBA Y EL MARQUÉS EN EL COLORADO

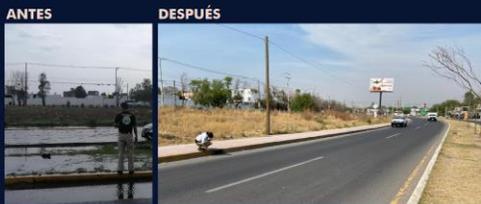
FOLIO 08

CARRETERA ESTATAL 200, SENTIDO QUERÉTARO - TEQUISQUIAPAN A LA ALTURA DE LOS HÉROES
