El Marqués
Gobierno Municipal
2024-2027

PROGRAMA ESTRATÉGICO PARA LA TEMPORADA DE LLUVIAS Y CICLONES TROPICALES 2026

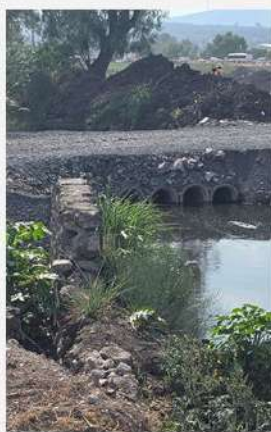
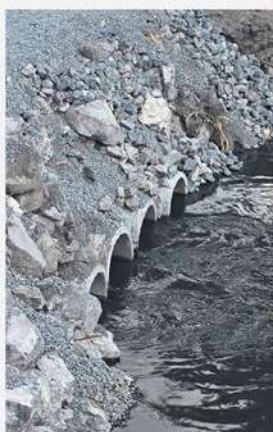
Dren pluvial Palo Alto desde cruce de puente vehicular 57D hacia carretera estatal 200

Derivado del azolve en sección pluvial (dren Palo Alto) se genera desbordamiento de agua que se dirige hacia carretera estatal 200 afectando la circulación en ambos sentidos.

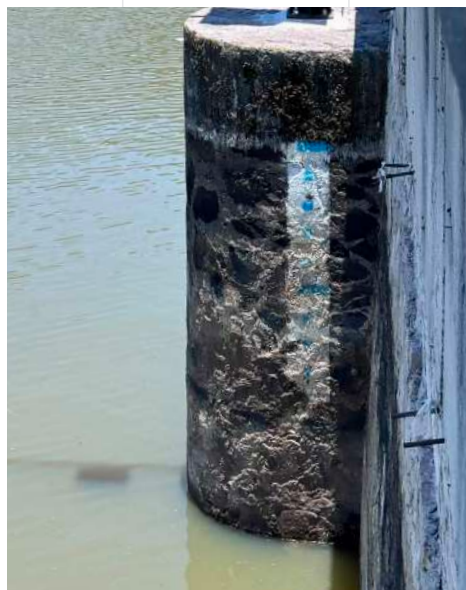
Presa de El Carmen:

- ◆ 3 m debajo del vertedor
- ◆ 70% aprox. de capacidad total
- ◆ Obra de toma de riego ABIERTA al 15%
- ◆ Obra de toma de desfogue REPARADA, CERRADA

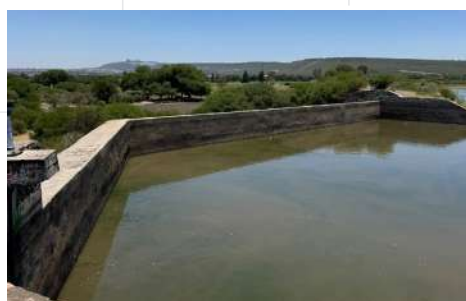
Presa Los Pirules:

- ◆ 3 m debajo del vertedor
- ◆ 70% aprox. de capacidad total
- ◆ Obra de toma ABIERTA al 5%

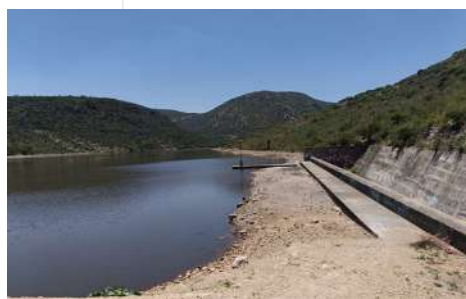
Presa Jesús María:

- ◆ Únicamente espejo agua
- ◆ 10% de capacidad total
- ◆ Obra de toma de desfogue CERRADA
