**PROGRAMA  
ESTRATÉGICO PARA  
LA TEMPORADA DE  
LLUVIAS Y CICLONES  
TROPICALES**

**El Marqués**  
Gobierno Municipal  
2024-2027

# ZONAS VULNERABLES EN EL MUNICIPIO, ESTATUS ACTUAL Y ACCIONES A REALIZAR PARA MITIGAR EL RIESGO

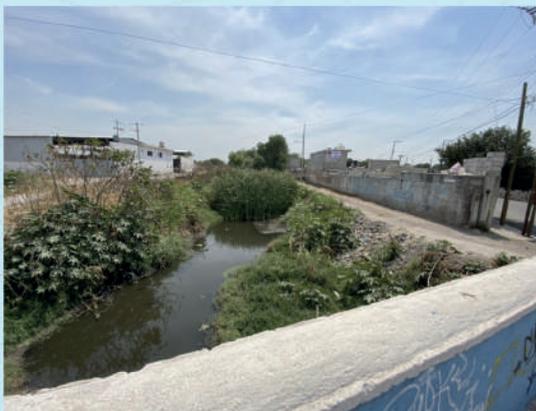
20° 37' 31.50"N - 100° 14' 51.85"O

Se genera anegamiento de agua sobre dren que cruza la comunidad, afectando las viviendas cercanas.

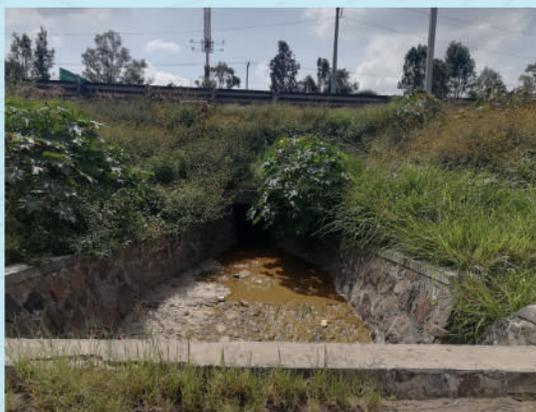
20° 34' 17.62"N - 100° 16' 57.77"O

Descarga sanitaria del parque industrial Bernardo Quintana, se encuentra conectada hacia dren pluvial que cruza sobre predios de la comunidad de El Carmen.

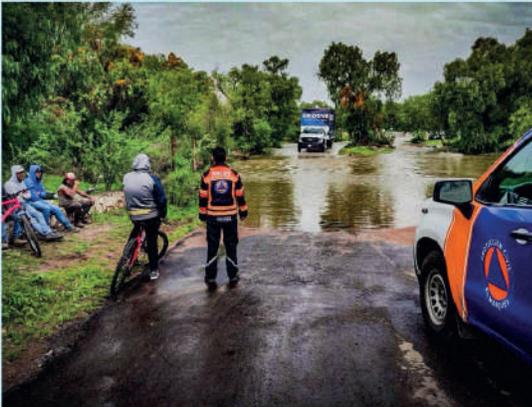
20° 45' 35.36"N - 100° 13' 46.32"O

El cauce del arroyo llega a tener un tirante hasta de 1.20 m y el cruce carretero queda bloqueado.

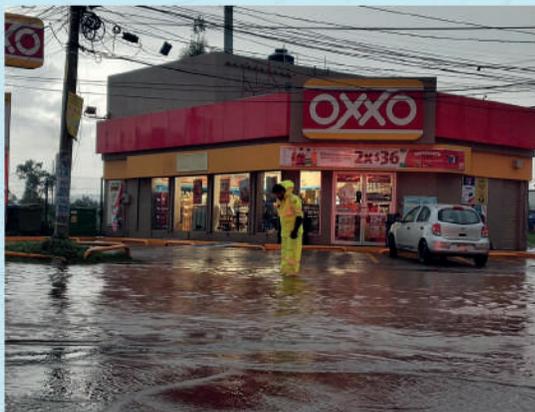
20° 38' 36.27"N - 100° 13' 52.99"O

Se genera anegamiento de agua sobre vialidad afectando la circulación.

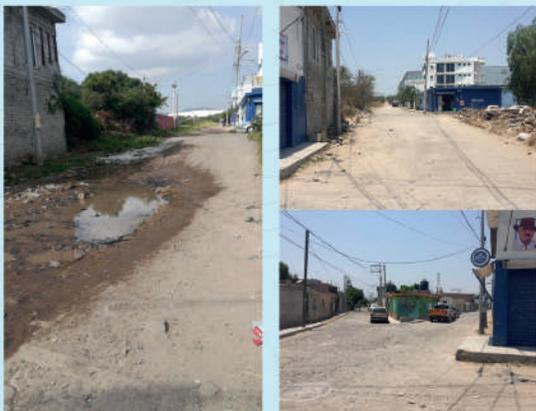
20° 33' 37.13"N - 100° 14' 51.44"O

Las descargas pluviales de los parques industriales El Marqués y La Bomba se dirigen aguas abajo sobre calle Emiliano Zapata causando afectación en vialidad y viviendas cercanas.

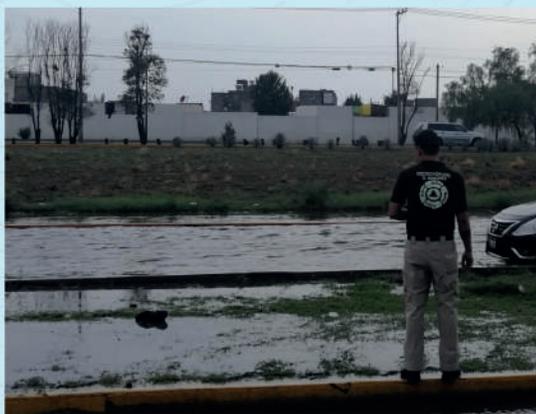
20° 37' 52.93"N - 100° 17' 1.67"O

Se genera anegamiento de agua sobre vialidad derivado de obstrucción por acumulación de basura en alcantarillas pluviales, además de encontrarse 5 cm por encima de la carpeta asfáltica.

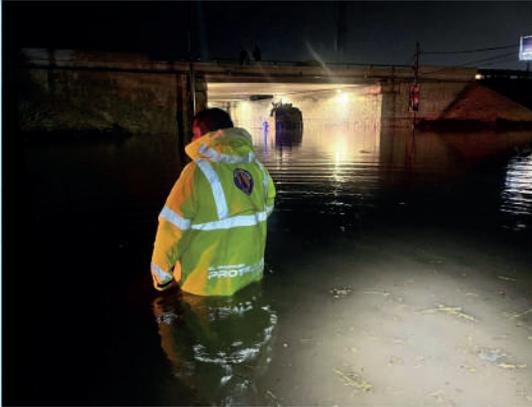
20° 33' 53.83"N - 100° 14' 42.54"O

Se genera anegamiento de agua en paso vehicular en puente inferior, causando afectación a la circulación.

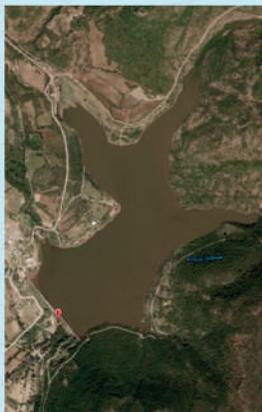
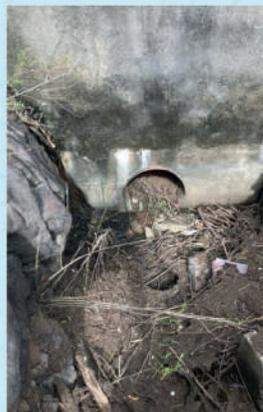
**Presa El Carmen**

No se logra mantener el nivel que indican la reglas de operación emitidas por CONAGUA, vertiendo demasías que causan afectaciones aguas abajo en comunidades.

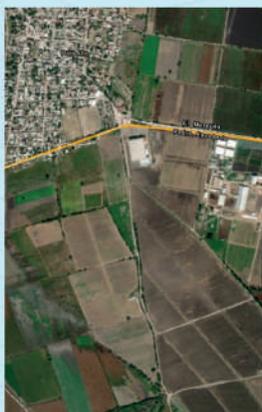
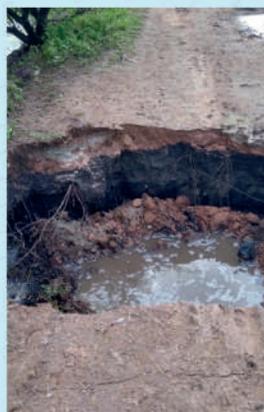
**Bordo en Palo Alto**

Talud del bordo tiene filtraciones mismas que han generado socavaciones en el mismo, de reventarse dicho bordo generaría fuertes afectaciones en las zonas ubicadas aguas abajo.

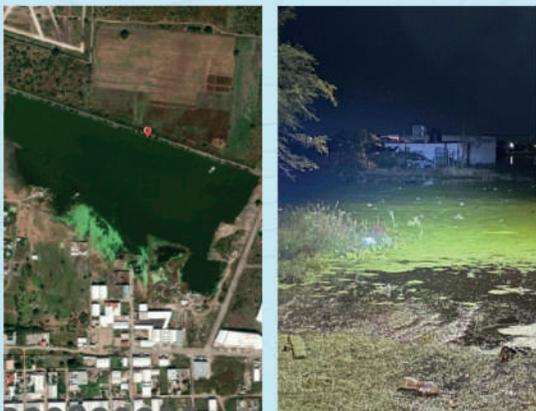
20° 34' 39.73"N - 100° 16' 54.88"O

Talud del bordo se encuentra desnivelado, además de presentar filtraciones, así como azolve, esta condición impide el adecuado almacenamiento y regulación de los escurrimientos pluviales que se generan aguas arriba, y mantiene riesgo latente de ruptura que pudiera generar graves afectaciones en las zonas ubicadas aguas abajo.

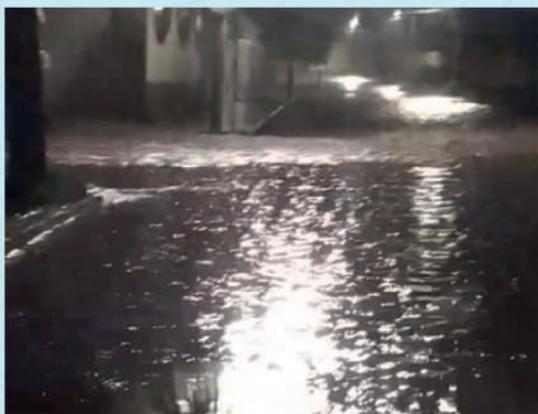
20° 34' 22.33"N - 100° 17' 12.57"O

Por esta vialidad se encauza un escurrimiento pluvial generado aguas arriba en la zona industrial y pasa por las torrenteras pluviales de la autopista federal 57, afectando viviendas de la zona.

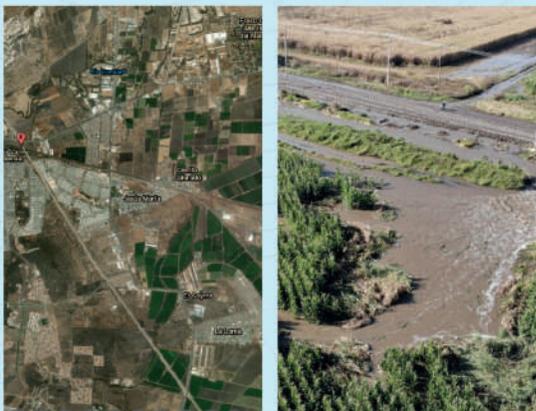
20° 36' 7.66"N - 100° 13' 33.77"O

Se encuentra un azolve considerable y con algunas rupturas en sus hombros, misma situación que propicia a que el escurrimiento pluvial salga de su cauce afectando vialidades, zonas agrícolas, viviendas e industria.

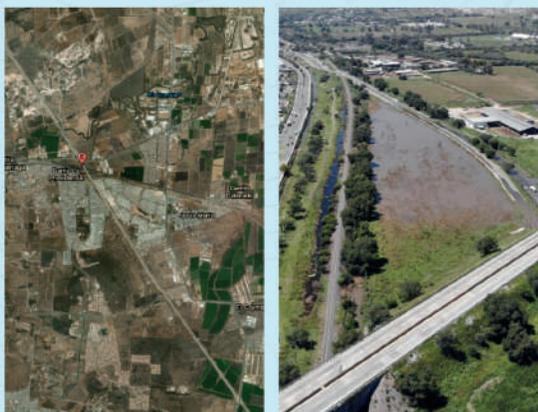
20° 37' 49.30"N - 100° 16' 31.23"O

Derivado del azolve en sección pluvial (dren Palo Alto) se genera desbordamiento de agua que se dirige hacia carretera estatal 200 afectando la circulación en ambos sentidos.

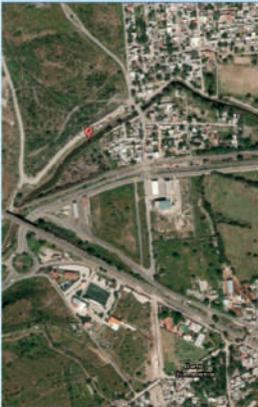
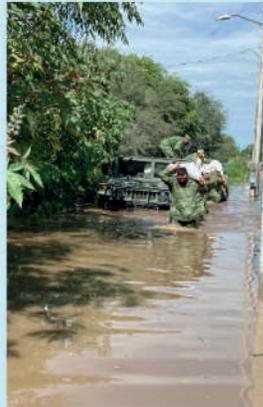
### Dren pluvial en la Trinidad

Azolve, filtraciones y desnivel de hombros en dren pluvial (Río Querétaro) entre la comunidad de La Trinidad y el puente del ferrocarril, situación que genera el retorno del escurrimiento hacia las viviendas de la calle Santa Mónica, así como hacia la carretera estatal 200 debajo del puente del ferrocarril.

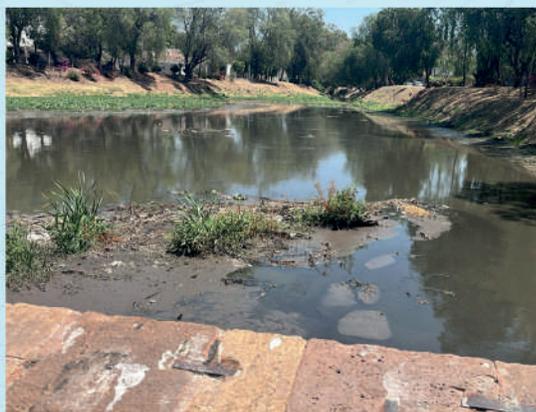
20° 36' 27.67" N - 100° 20' 20.39" O

Azolve por arrastre de material.

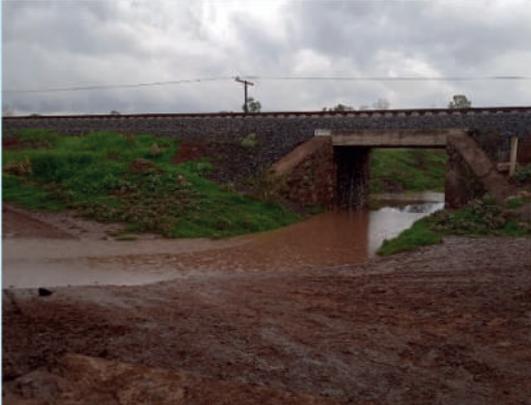
20° 38' 49.42" N - 100° 13' 13.23" O

Los escurrimientos pluviales que se generan aguas arriba de la comunidad de Guadalupe La Venta, cruzan por una torrentera de vía férrea que dirige escurrimiento sobre vialidad denominada Av. del Marqués, afectando viviendas de la zona.

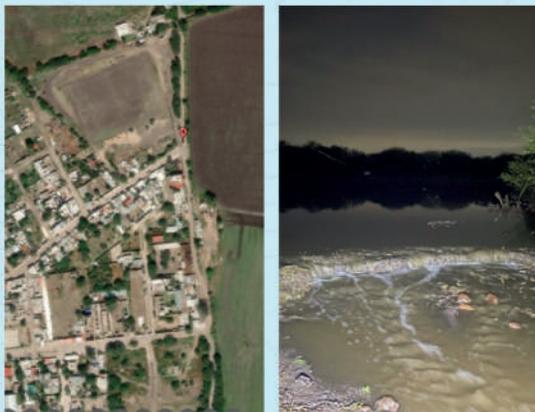
20° 40' 19.03" N - 100° 15' 41.65" O

Escurremientos pluviales que se generan aguas arriba de la comunidad de Santa María Ticomán, se almacenan en un bordo agrícola de poca capacidad dirigiendo el cauce aguas abajo sobre vialidad denominada calle Los Arcos afectando viviendas.

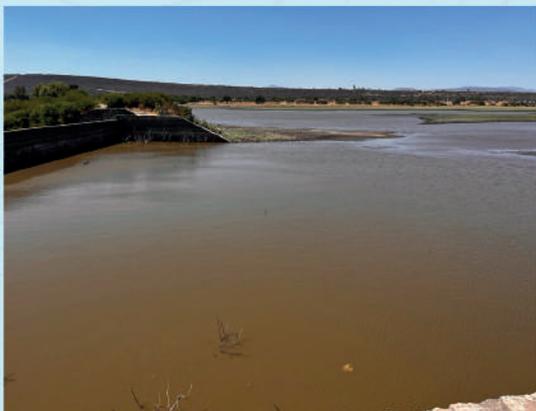
20° 40' 5.60"N - 100° 15' 4.10"O

El talud de la presa se encuentra desnivelado, presenta filtraciones graves, así como azolve, esta condición impide el adecuado almacenamiento y regulación de los escurrimientos pluviales que se generan aguas arriba, y mantiene riesgo latente de ruptura que pudiera generar graves afectaciones en las zonas ubicadas aguas abajo, incluyendo el municipio de Querétaro.

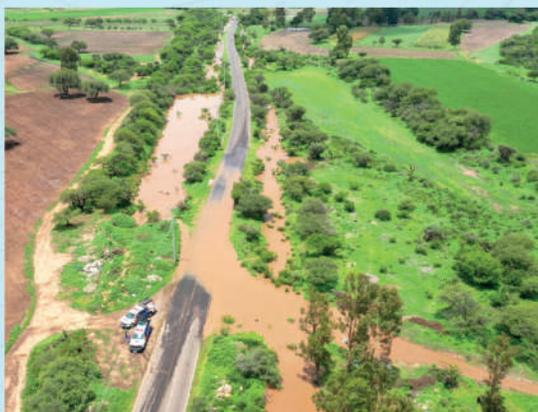
20° 41' 16.45"N - 100° 12' 54.36"O

Los escurrimientos pluviales que se generan aguas arriba, principalmente en el municipio de Colón, generan que dicho bordo llegue a su máxima capacidad, vertiendo sus demasías aguas abajo, afectando la movilidad del puente de San Lorenzo.

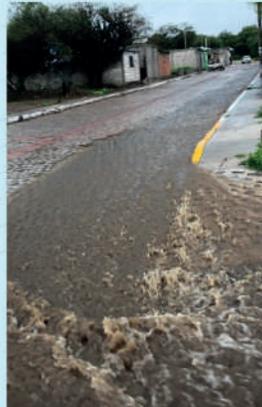
### Comunidad El Lobo

Al interior de la comunidad se encuentra un bordo con azolve y poca capacidad de almacenamiento, generando escurrimientos sobre vialidad afectada y viviendas de la zona.

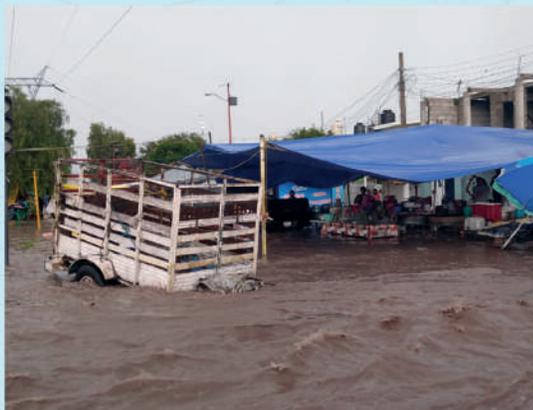
20° 34' 40.05"N - 100° 15' 22.99"O

Escurrecimiento pluvial que se dirige sobre la carretera estatal 210 con lluvias de intensidad fuerte, genera afectación a establecimientos y viviendas ubicadas al margen de dicha vialidad.

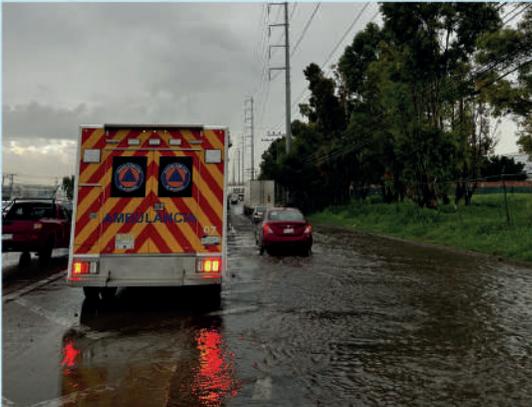
20° 34' 15.78"N - 100° 17' 4.74"O

Derivado de la falta de cunetas hacia cruces pluviales sobre autopista federal 57 sentido CDMX, se genera anegamiento en carril de acceso a parques industriales Bernardo Quintana y FINSA.

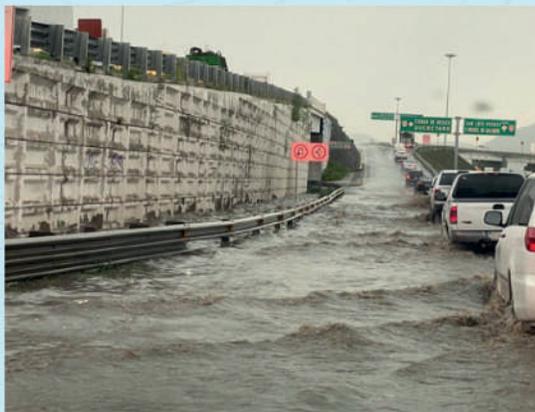
20° 33' 38.17"N - 100° 13' 26.57"O

Anegamiento de agua en carril de acceso a distribuidor vial hacia autopistas federales 57 y 57D, afectando la circulación en la zona.

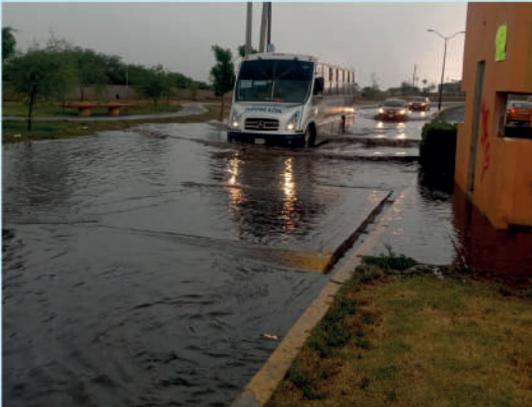
20° 33' 38.17"N - 100° 13' 26.57"O

Anegamiento de agua con tirante aproximado de 1 m. Por falta de flujo en infraestructura pluvial.

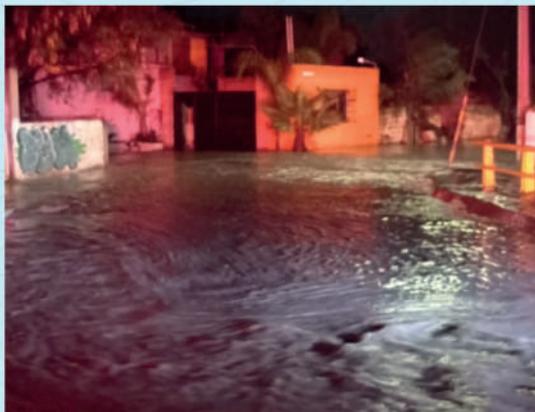
20° 33' 38.17"N - 100° 13' 26.57"O

El desbordamiento del dren de la comunidad de Dolores afecta a las viviendas cercanas. También se presentan inundaciones en la parte trasera de otras durante la temporada de lluvias, ya que no cuentan con barda perimetral. Las viviendas colindan con el campo de fútbol de la escuela primaria, el cual se anega porque una de sus bardas perimetrales solo tiene una salida de aproximadamente 50 cm x 1 m, obstruida por ramas que impiden el flujo adecuado del agua.

Realizar mantenimiento a la infraestructura pluvial, así como limpiar la parte trasera de las viviendas (campo de fútbol de la escuela primaria). Verificar nivel de cause en el arroyo, recorrido por la zona.

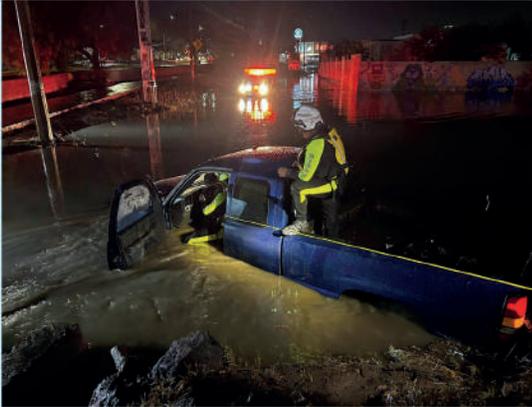
20° 34' 57.59"N - 100° 15' 16.92"O

Se genera anegamiento de agua sobre vialidad derivado del azolve sobre dren pluvial ubicado en la zona.

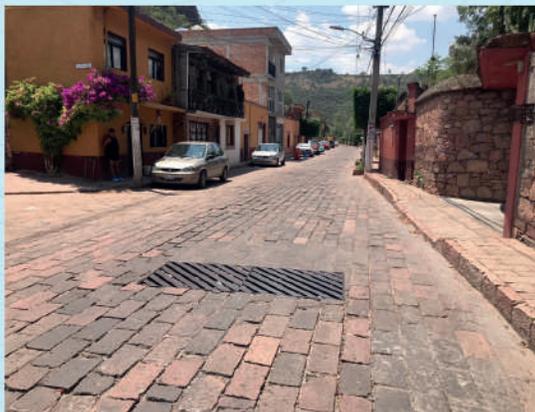
20° 36' 23.81"N - 100° 20' 5.07"O

Se genera anegamiento de agua sobre la vialidad causando afectación a viviendas cercanas.

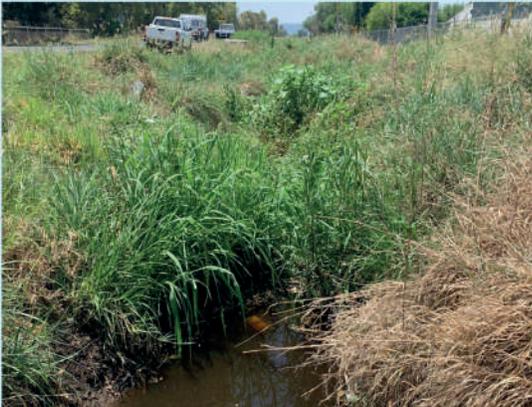
20° 45' 12.62"N - 100° 16' 45.77"O

Se genera anegamiento de agua a la entrada de la comunidad de San Rafael, causando afectaciones a la circulación.

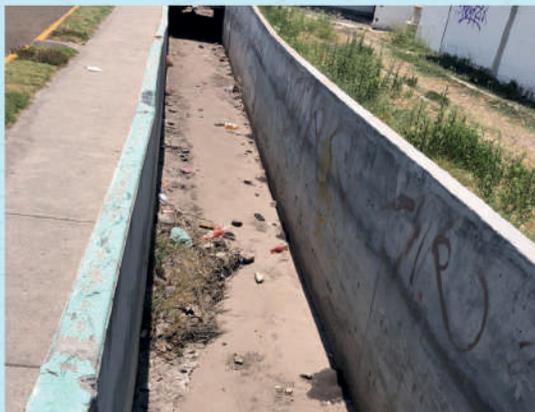
20° 38' 1.07"N - 100° 15' 50.25"O

La infraestructura pluvial de la zona se encuentra casi a nivel de vialidad, y en los desniveles de la vialidad se anega el agua causando afectación a la circulación y viviendas cercanas.

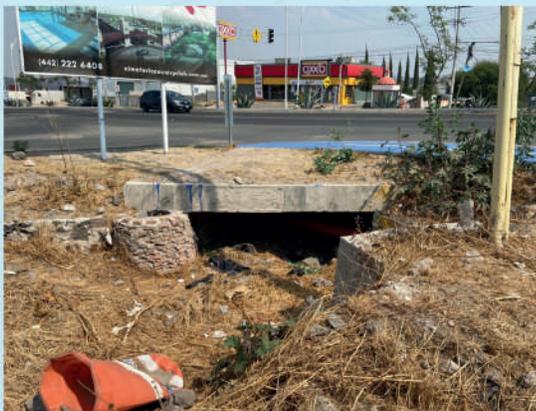
20° 31' 45.33"N - 100° 18' 39.41"O

Se genera anegamiento de agua sobre vialidad, afectando la circulación.

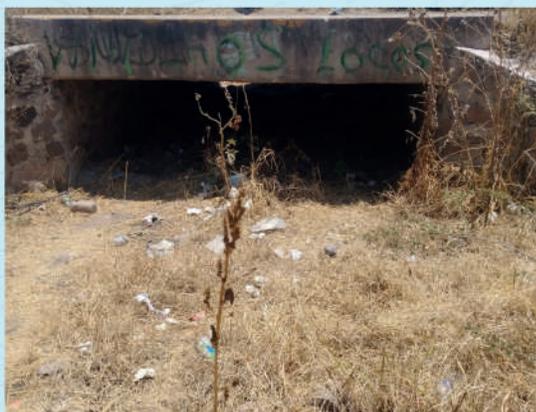
20° 46' 59.95"N - 100° 22' 23.74"O

El arroyo llega a tener un tirante superior a 1 m derivado del desnivel que presenta un pequeño bordo ubicado aguas arriba, mismo que vierte dirigiendo escurrimiento aguas abajo cruzando por vialidad de acceso a la comunidad generando afectación a la circulación.

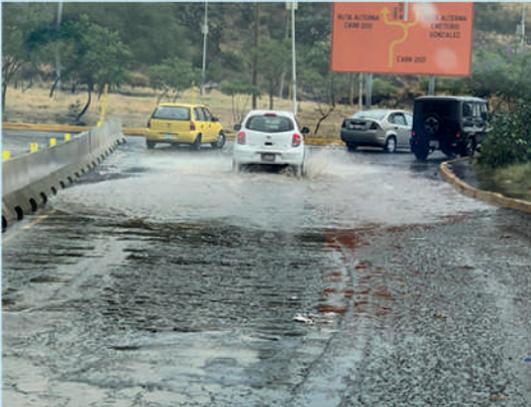
**Carretera estatal 200 debajo del puente de las vías cerca de la rotonda de Saldarriaga**

Se genera anegamiento de agua debajo de puente del ferrocarril causando afectación a la circulación derivado del desnivel que presenta dicha vialidad. Cierre de vialidad.

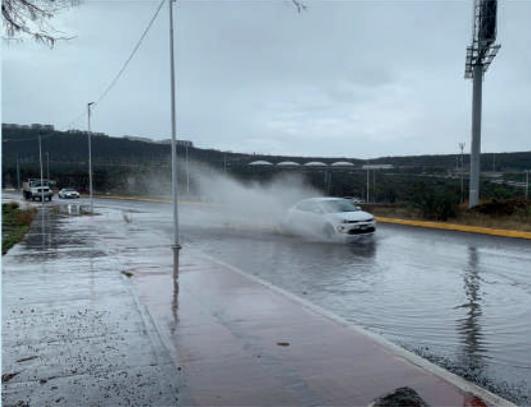
**Folio 37****Paseo Centenario del Ejército Mexicano**

Se genera anegamiento de agua por obstrucción de alcantarilla, causando afectación a la vialidad. Accidentes vehiculares.

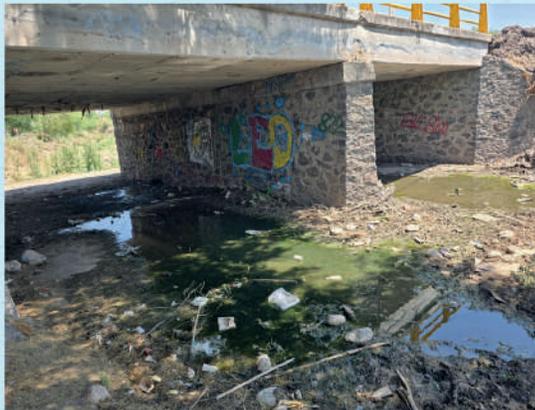
**Folio 38****Dren pluvial Santa Cruz, frente al templo**

Dren pluvial se encuentra azolvado generando desbordamiento y por ende afectación a la circulación así como a las viviendas cercanas.

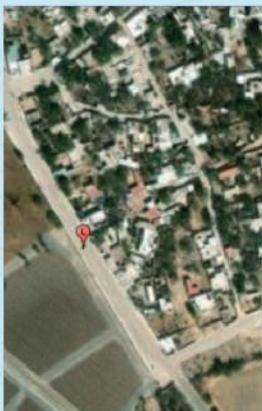
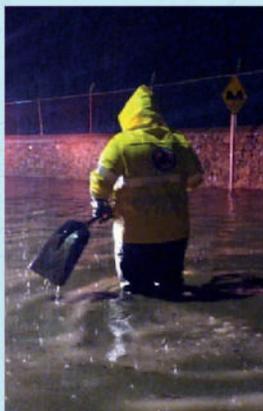
Calle San Francisco en la comunidad de Atongo

Se genera anegamiento de agua sobre vialidad por obstrucción de torrentera pluvial con basura.

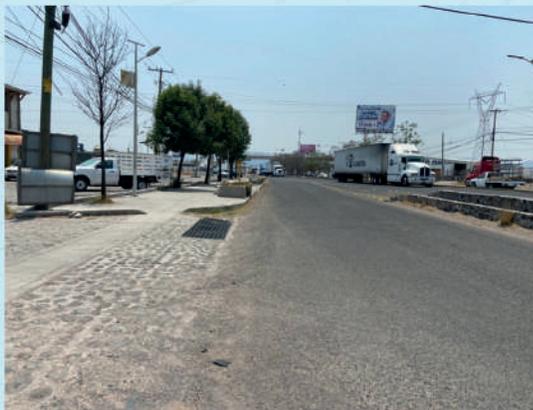
**Folio 44****Lateral de la carretera estatal 100 en la entrada a la comunidad de El Paraíso**

Se genera anegamiento de agua en la entrada a la comunidad, generando afectación a la circulación.

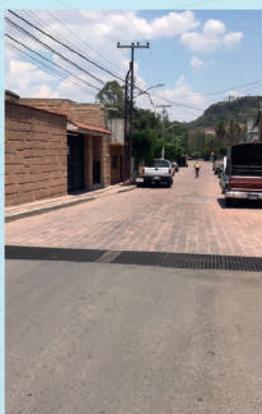
### Avenida El Marqués frente al centro de salud en La Cañada

Se genera anegamiento de agua sobre calle El Marqués, causando afectación a las viviendas cercas y a la circulación vial.

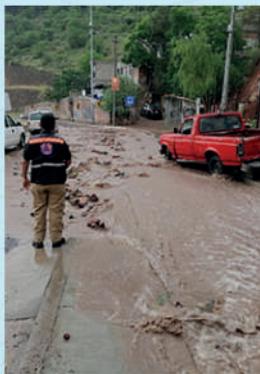
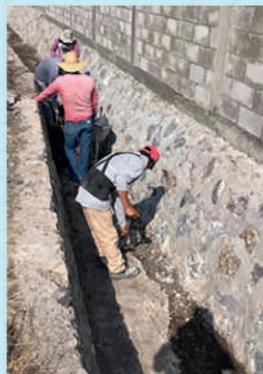
**Folio 50**

**Carretera estatal 200 km 4.5,  
aprox. entrada a barrio El Pinito**

20° 36' 20.55"N - 100° 19' 43.90"O

Antes

Después

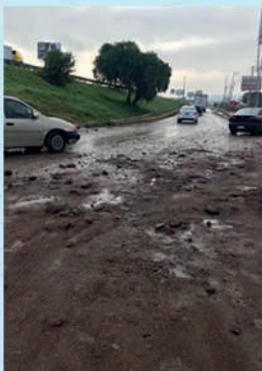
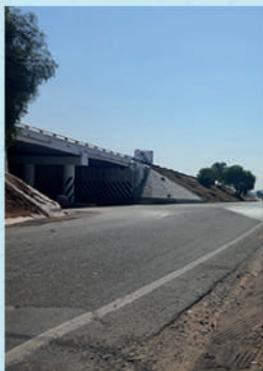
Lateral autopista federal 57, comunidad Miranda "puente El Matador"

20° 34' 16.74"N - 100° 19' 4.84"O

Antes

Después

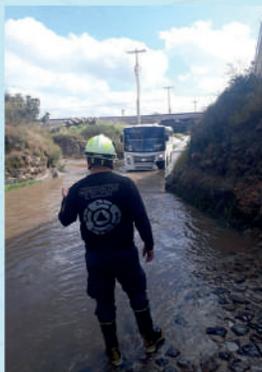
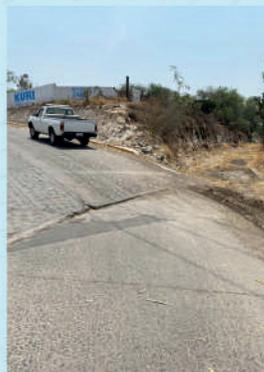
Puente de ferrocarril a San Lorenzo en La Griega

20° 40' 19.83"N - 100° 13' 52.88"O

Antes

Después

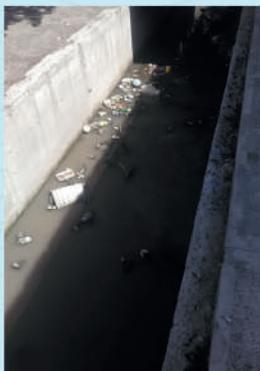
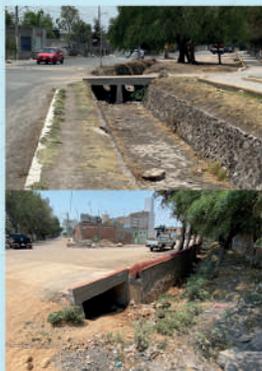
**Folio 53****Dren Calamanda, calle principal**

20° 32' 51.74"N - 100° 11' 13.48" O

Antes

Después

Monitorear durante esta temporada de lluvia la eficiencia del funcionamiento de las obras de mitigación realizadas en la zona. Verificar secciones pluviales del dren, libres de obstrucciones. Recorrido al interior de la localidad sobre dren.

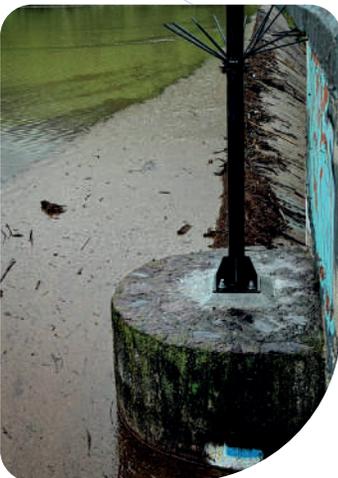
### Presa de El Carmen:

- Vertiendo a 2 cm por oleaje
- 100% de capacidad total
- Obra de toma de riego CERRADA
- Obra de toma de desfogue: 50%

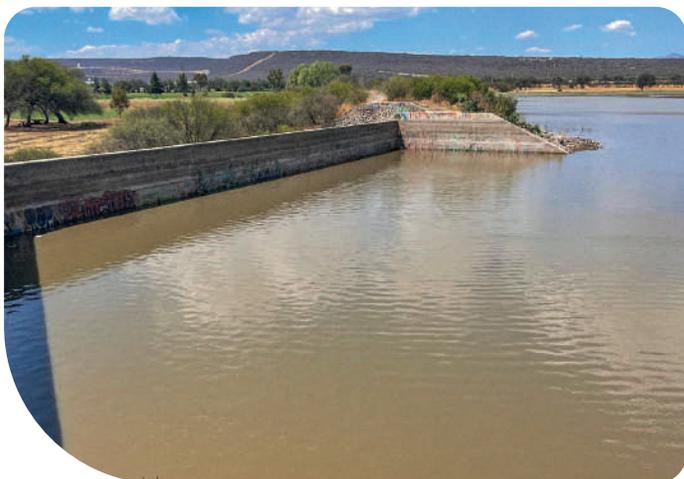
### Presa Los Pirules:

- Vertiendo a 1 cm por oleaje
- 100% de capacidad total
- Obra de toma CERRADA
