PROGRAMA ESTRATÉGICO DE TEMPORADA
DE LLUVIAS, EL MARQUÉS, QRO.
2020

PROGRAMA ESPECIFICO DE TEMPORADA DE LLUVIAS EL MARQUÉS QRO 2020

8.- PUNTOS VULNERABLES EN EL MUNICIPIO, ESTATUS ACTUAL Y ACCIONES A REALIZAR PARA MITIGAR EL RIESGO

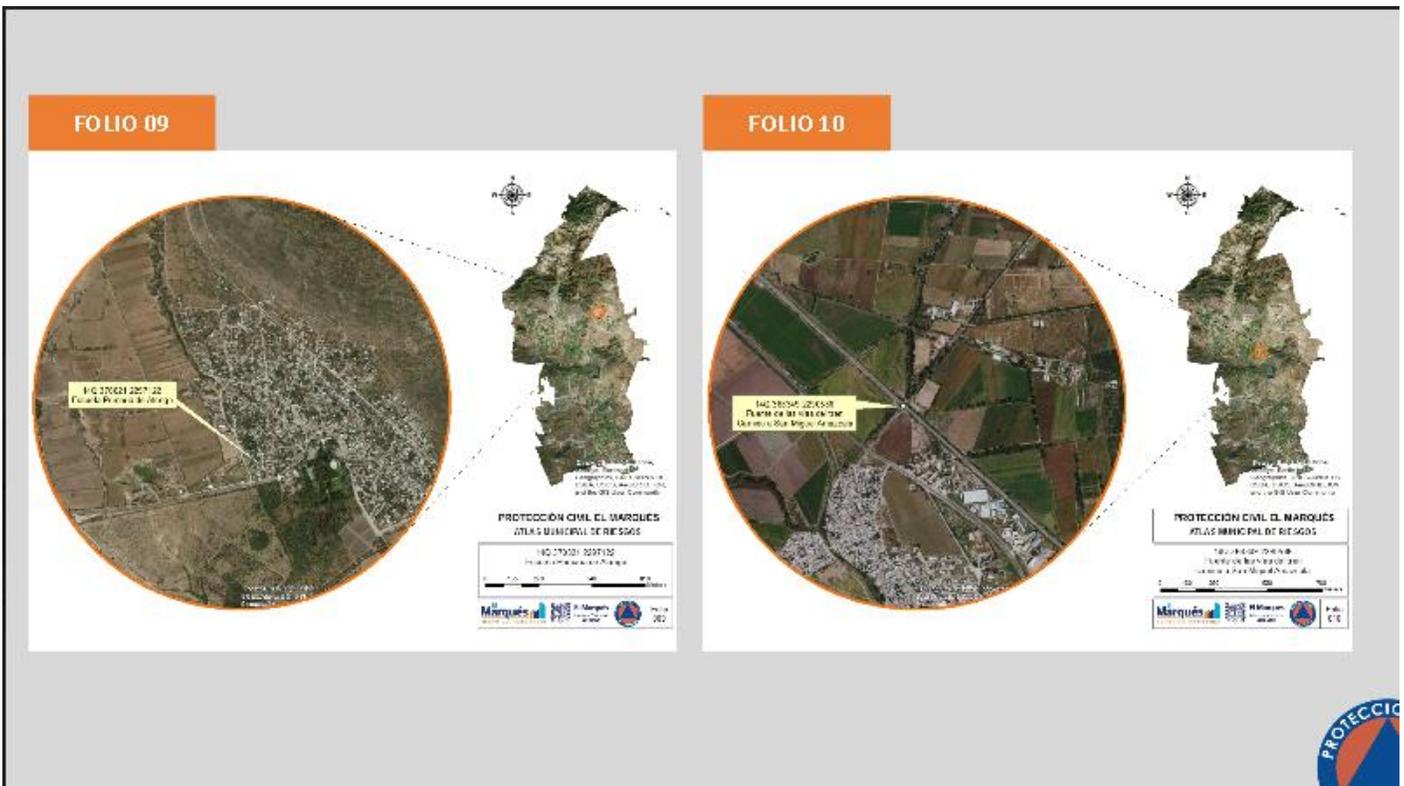
<p>FOLIO 09 Escuela Primaria de Atongo</p>	<p>196° S 20°47' 21" N 100°22' 21" O</p>		<p>FOLIO 10 Puente de las vías del tren camino a San Miguel Amazcala</p>	<p>284° O 20°42' 37" N 100°15' 51" O El Marqués, QRO</p>

Problemática	Estatus:	Recomendación Protección Civil	Problemática:	Estatus:	Recomendación Protección Civil
<p>Escurrimientos por lluvia en la comunidad de Atongo terminan en la parte baja, calle Fresnos, a la altura de la primaria, generando acumulados con tirantes de 80 cm aprox. Dicho escurrimientos es mayor cuando el dren frente al lienzo, no da abasto, generando el retorno de agua, lo que repercute en la parte frontal de la escuela.</p>	<p>Falta infraestructura pluvial para dirigir el agua al dren natural, por tal motivo el agua sigue su rumbo hacia la escuela y el panteón, causando inundaciones en el cruce y en la calle que baja hacia el panteón</p>	<p>Realizar infraestructura pluvial para dirigir el agua de la calle principal y la calle que baja hacia el dren que se dirige frente al lienzo charro para evitar retornos.</p>	<p>Puente a desnivel afectado por escurrimientos provenientes del dren cercano, mismo que proviene de presa Pirules. Tirante aproximado 1.2 m.</p>	<p>Se observan trabajos de desazolve y encausamiento de dren pluvial, aguas abajo del puente del ferrocarril.</p>	<p>Se requiere monitoreo para medir eficiencia de los trabajos realizados</p>

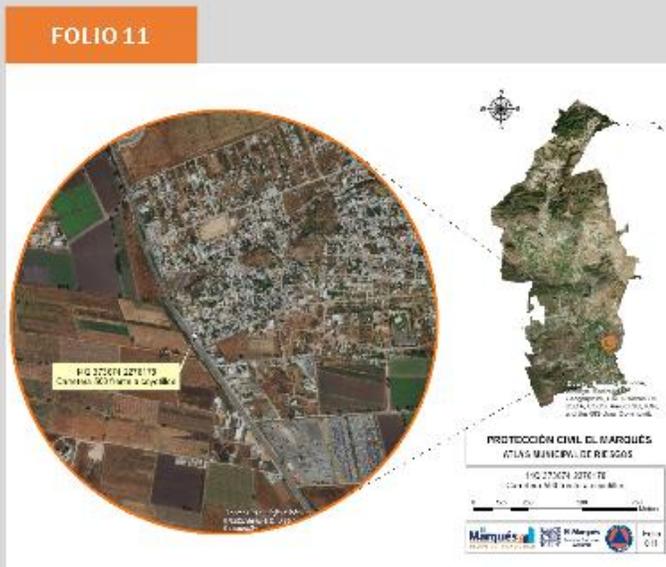
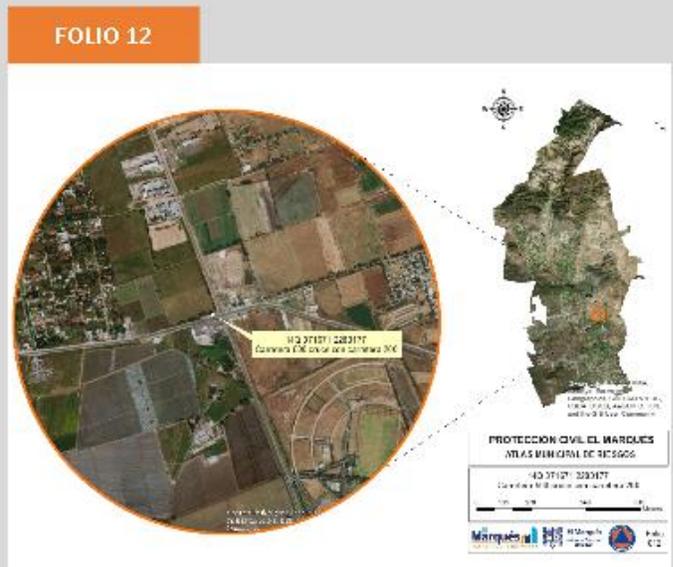
FOLIO 12
Carretera 500 cruce con carretera 200

Problemática:	Estatus:	Recomendación Protección Civil
Se trata de alcantarillado que durante lluvias intensas, no alcanza a drenar, provocando inundaciones.	Sin novedades, azolve considerable.	Limpieza de la alcantarilla actual. Ampliar la obra a mayor cantidad de alcantarillas.

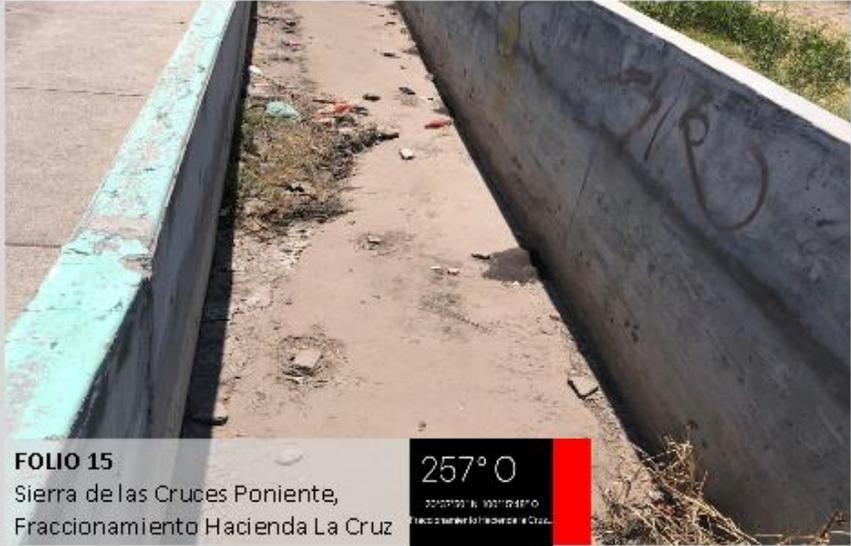
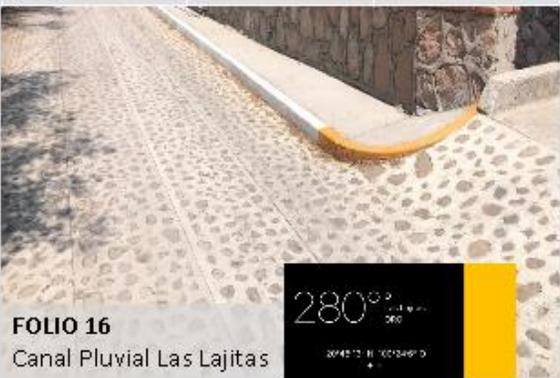
<p>FOLIO 15 Sierra de las Cruces Poniente, Fraccionamiento Hacienda La Cruz</p> <p>257° 0' 20°07'22" N, 99°16'41" O Fraccionamiento Hacienda La Cruz</p>			<p>FOLIO 16 Canal Pluvial Las Lajitas</p> <p>280° 0' 20°07'12" N, 99°16'41" O</p>

Problemática:	Estatus:	Recomendación Protección Civil	Problemática:	Estatus:	Recomendación Protección Civil
Encharcamientos nivel de banqueta. Lo cual tiende a generar ligera carga vehicular.	Se aprecia el dren aun con arrastre de basura así como la torr enteras obstruidas por basuray vegetación.	Es necesaria su limpieza, en este punto la vialidad genera una cuneta por lo cual se anega el agua.	Dren insuficiente (2 cuerpos de agua desbordan) / Ingreso de agua a las viviendas paralelas al dren; así como derrame de material (tierra, piedra, maleza) sobre el acceso de la vialidad principal.	Se observa conclusión de trabajos de mejoramiento en vialidad principal de Las Lajitas, elevando hombros de dren pluvial hasta 1.5 m	Monitorear eficiencia de infraestructura actual.

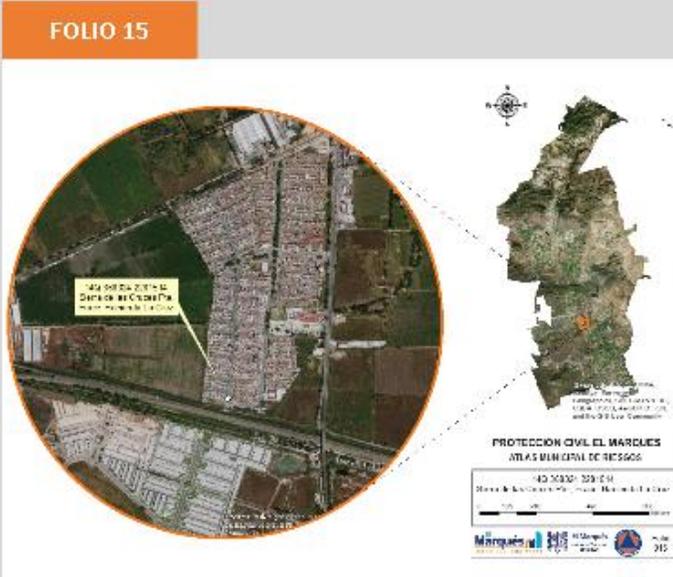
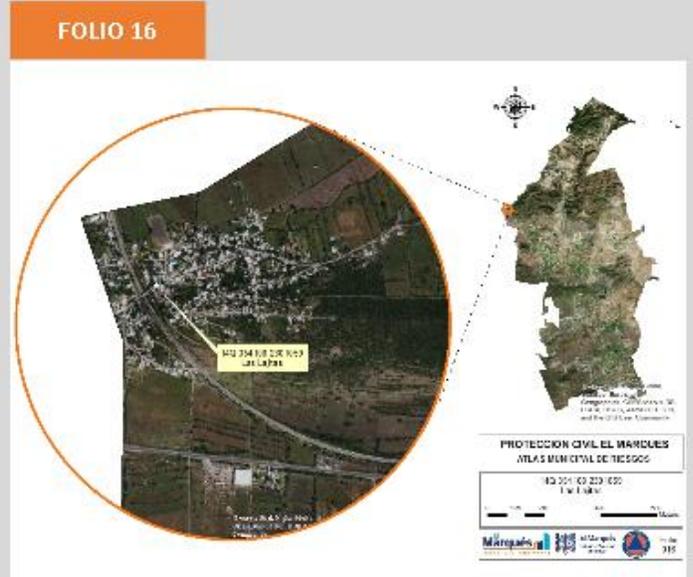
Problemática:	Estatus:	Recomendación Protección Civil	Problemática:	Estatus:	Recomendación Protección Civil
Sección del arroyo / río estrecha. Se valora calle San Juan esquina Santa María. Azolve de río. Cauce de río natural, se observan viviendas a la orilla del cause del río. Durante lluvias se cierra vialidad.	Se observa dren pluvial azolvado y con maleza.	Se requiere desazolve y desmalezado del dren.	Dren insuficiente / Ingreso de agua a las viviendas paralelas al dren, así como cierre de circulación.	Se observan trabajos de mejoramiento en vialidad, así como la colocación de torrentera suficiente para el desalojo de agua, en acercamiento con vecinos de la zona mencionan que la problemática de ingreso de agua a sus domicilios y a no se ha presentado a partir de la ejecución de estas obras	Se requiere monitoreo para medir eficiencia de los trabajos realizados.

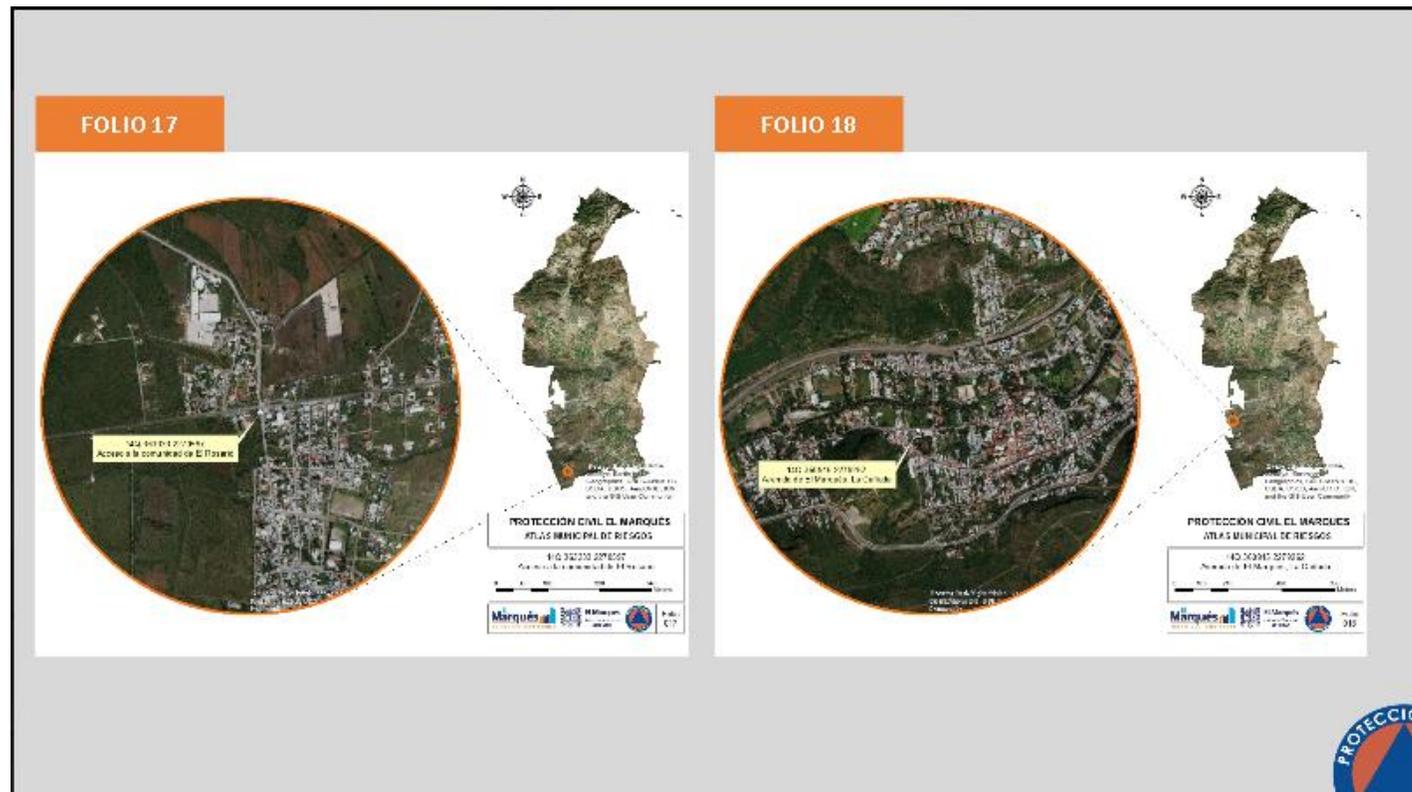
Problemática	Estatus:	Recomendación Protección Civil
Una sola reja existente que capta escurrimientos provenientes del Cerro del Bautisterio. Lo cual la convierte en insuficiente.	Se observa alcantarilla pluvial obstruida por material de arrastre, así como Dren ubicado unos metros aguas arriba en callejón.	Se requiere desazolve de ambas infraestructuras pluviales.

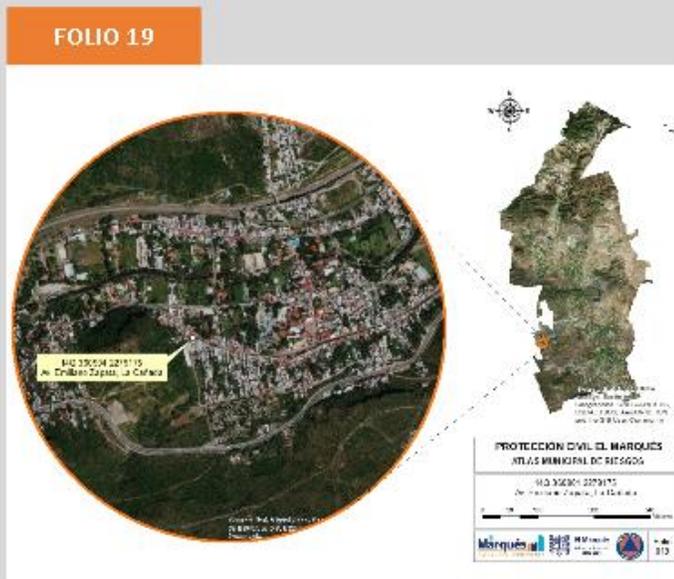
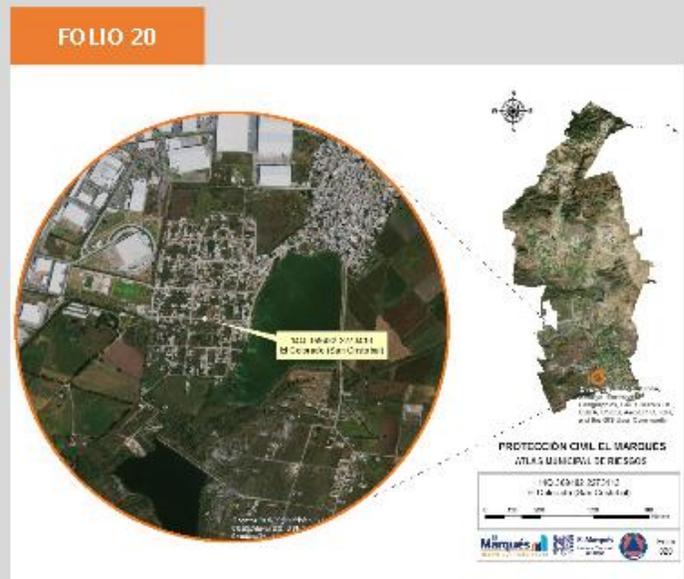
FOLIO 20
El Colorado atrás de Parque Industrial la Bomba y el Marqués

Problemática:	Estatus:	Recomendación Protección Civil
Se observa el paso de la comunidad El Colorado, hacia Monte Calavera; posible afectación por acumulación de agua, dañando vialidad. En el puente 1 se observa la instalación de tubo de 1.5 m de diámetro. En el segundo puentes se observan 3 tubos de 60 cm de diámetro aprox. Cada uno. Azolve en canales.	No se observan trabajos de desazolve, se observa colocación de material sólido sobre canal pluvial.	Desazolve en canales. Valorar obra de toma

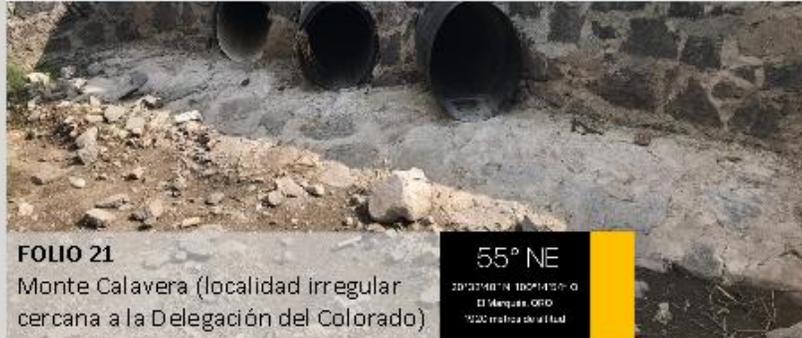
Problemática:	Estatus:	Recomendación Protección Civil
Desnivel entre el hombro oriente poniente del dren, lo que permite el desbordamiento constante del mismo cuerpo.	Se observan trabajos de desazolve en dren, colocando material sobre los hombros	Se requiere monitoreo para medir eficiencia de los trabajos realizados.

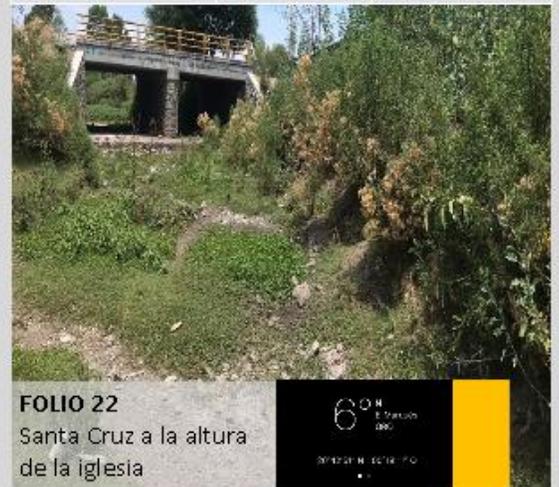
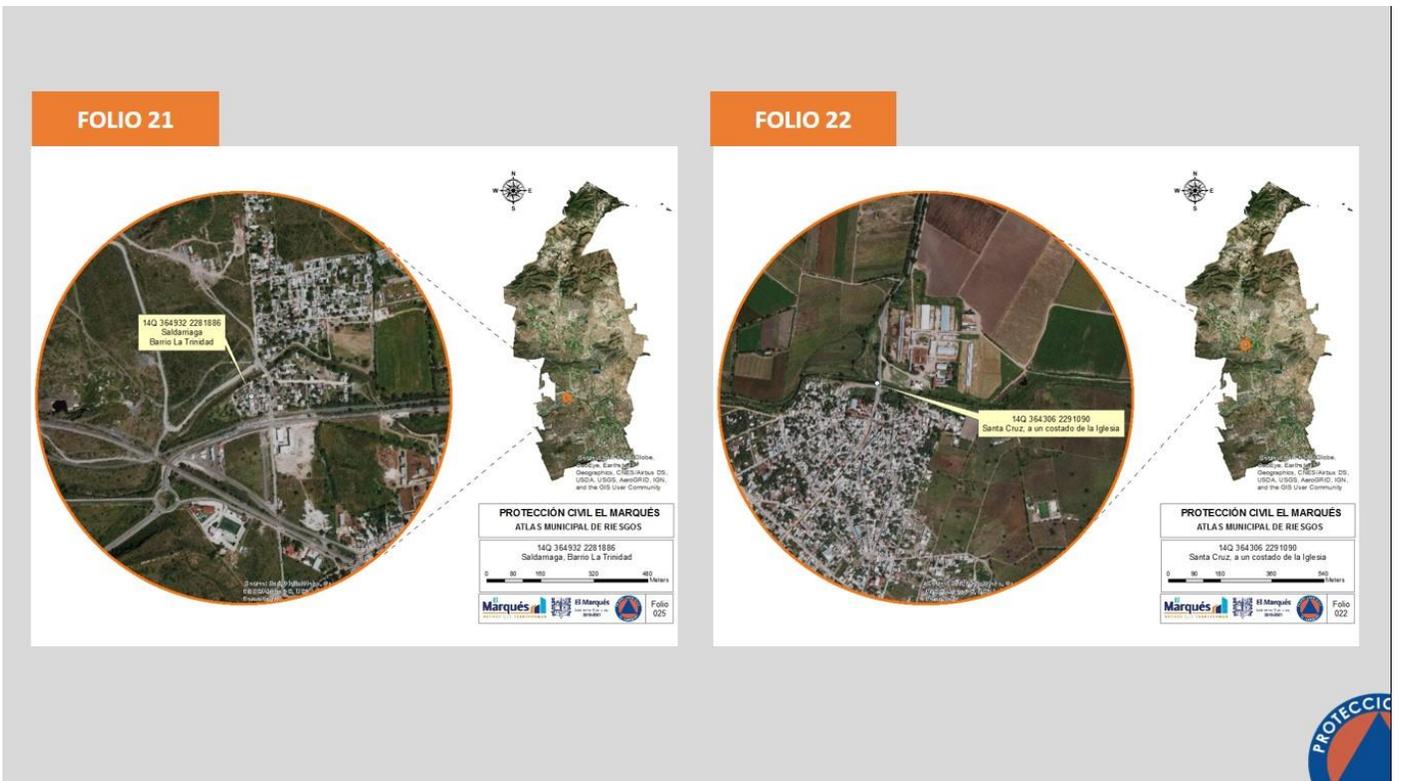
Problemática:	Estatus:	Recomendación Protección Civil	Problemática:	Estatus:	Recomendación Protección Civil
No hay una real estructura del cause, es muy superficial a la carpeta asfáltica.	Muy azolvado con piedra y maleza.	Redireccionar el dren del puente. Levantamiento de hombros en el cause para direccionar el agua	Desbordamiento de dren a la altura del acceso a la localidad de Dolores / Cierre de circulación	No se observan obras de control y prevención.	Desazolver secciones de puente. Desazolver canal paralelo a la carretera. Ampliar sección de puente.
