El Marqués
Gobierno Municipal
2024-2027

PROGRAMA ESTRATÉGICO PARA LA TEMPORADA DE LLUVIAS Y CICLONES TROPICALES 2026

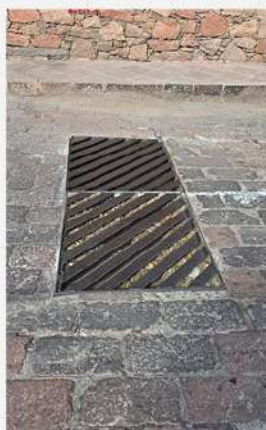
Se genera anegamiento de agua sobre la vialidad causando afectación a viviendas cercanas.

Se encuentra torrenetera con azolve y obstrucción de rejillas.

Realizar trabajos de desazolve y limpieza de rejillas de torrenetera pluvial. Monitoreo por la zona con presencia de lluvia y acumulado moderado.

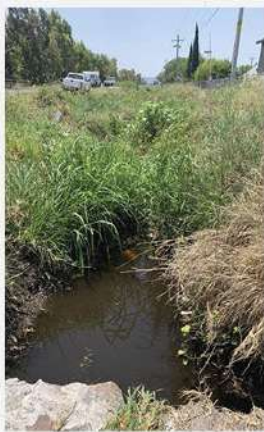
Folio 33

Se genera anegamiento de agua a la entrada de la comunidad de San Rafael, causando afectaciones a la circulación.

Se encuentra sección pluvial con azolve y maleza. Se llevó a cabo mejoramiento en el acceso principal.

Realizar trabajos de desazolve y desmalezado en dren pluvial que cruza la entrada a la comunidad, así como aguas abajo. Verificar escurrimientos al interior de la localidad y funcionalidad de la obra realizada.

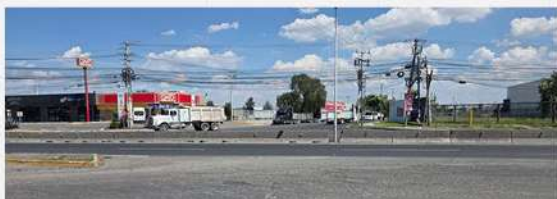
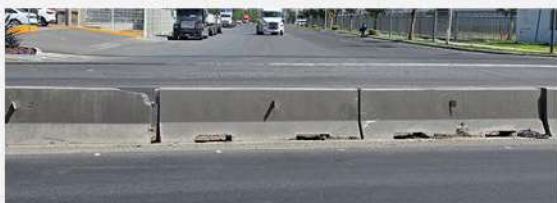
Cruce de las carreteras estatales 100 y 500

Aneamiento de agua debido a que torrenceras pluviales son insuficientes para el desalojo de los escurrimientos pluviales en la zona.

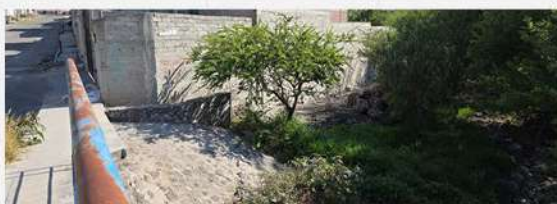
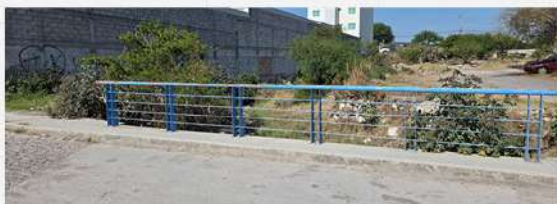
Cruce de dren pluvial y calle San Marcos, El Rosario

El incremento de los escurrimientos sobre el dren que cruza la comunidad El Rosario, genera el desbordamiento hacia las vialidades y viviendas aledañas. El dren se encuentra azolvado por el crecimiento de maleza y la presencia de material de arrastre.

Sin obras de mitigación.
